**INSPECTIERAPPORT 2025**  
**objectnummer 5415**  
Dijkwoningen  
Huissensedijk 5-7, 6842 AJ Arnhem

Objectnummer : 5415  
 Object : Dijkwoningen  
 Gelegen te : Huissensedijk 5-7, 6842 AJ Arnhem  
 Eigenaar/beheerder : Gemeente Arnhem Gebiedsrealisatie/Vastgoed  
 Adres eigenaar : Postbus 5465 6802 EL Arnhem  
 Rijksmonumentnummer :  
 Categorie : 05 Gebouwen, woonhuizen  
 Inspectiefrequentie : één keer per twee jaar

Inspectienummer : 5415.25.9.027  
 Inspectie uitgevoerd door : D. Wieggers, M. van Peer  
 Inspectiedatum : 31-3-2025

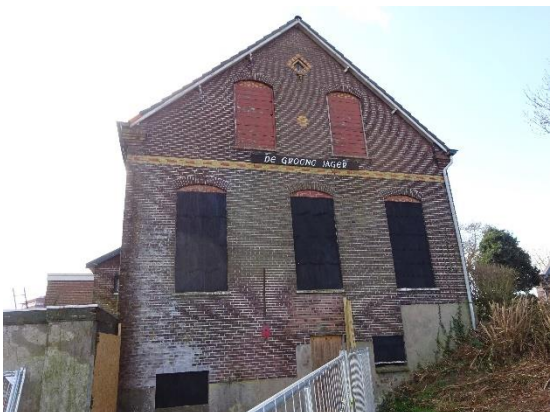
| Rubriek | Kwali-<br>ficatie* | Toelichting | objectnummer 5415<br>Dijkwoningen |
|---|---|---|---|
| <p>1.2 Gevels</p> <p>1.2.1 Baksteen</p> <p>Dijkwoningen:</p> <p>Metselwerk:</p> <ul style="list-style-type: none"> <li>- Waalformaat bakstenen in kruisverband; algemeen</li> </ul> | R | <p>- de verticale scheur duidt op gronddruk vanuit het hoger gelegen dijktafval en onvoldoende verankering van de gevel.</p> <p>In de voorgevel is ter hoogte van het portiek lichte scheurvorming en zetting waar te nemen. Dit is deels te wijten aan onregelmatige zetting van de fundering. Vanwege oorlogshandelingen is enige schade waargenomen. Deze is in het verleden met een op kleur gebrachte mortel gerepareerd. Rondom de gevelopeningen zijn lichte scheuren en uitgedrukt voegwerk waar te nemen door restanten van ijzeren kozijnankers. Deze roesten op waardoor de scheuren ontstaan. Bij een gevelrestauratie dienen deze kozijnankers verwijderd te worden. Zie ook Rubriek 1.4.2 Vensters.</p> <p>- noordelijke topgevel.</p> | |

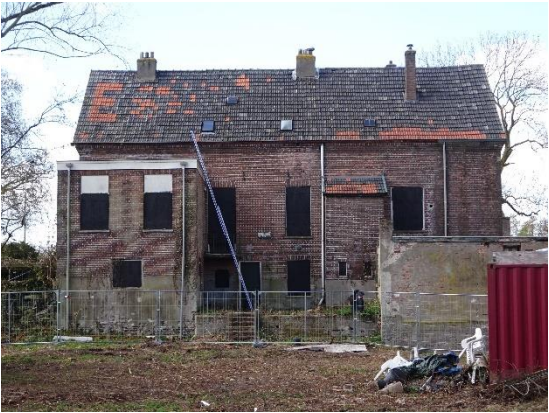
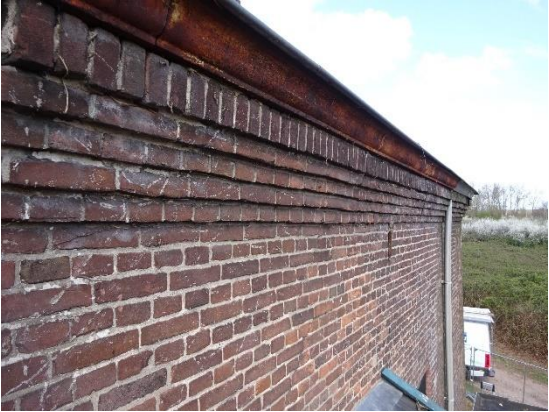
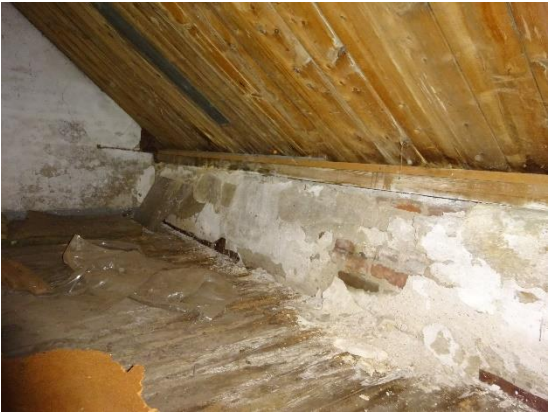
| Rubriek | Kwalificatie* | Toelichting |
|---|---|---|
| <p>- borstwering boven de zolderverdieping; oostgevel</p> | S | <p>- oostelijke achterzijde met achteraanbouw, toiletuitbouw en garage.</p> <p>Door de slecht geconstrueerde kapconstructie en mogelijk oorlogshandelingen is deze gespat. De muurplaten zijn gekanteld en drukken de borstweringen van de voor- en achtergevel naar buiten. Plaatselijk zijn deze in meer en mindere mate vervormd en gescheurd. Op een lintvoeg is lichte horizontale afschuiving waar te nemen. Door lekkages in het verleden is het metselwerk wit uitgeslagen en is de leg- en voegmortel plaatselijk verzand. Bakstenen zijn afgeschilferd en afgeschaald door vorstschade. Het is aan te bevelen beide borstweringen met stalen ankers te fixeren en het metselwerk waar nodig te herstellen en in te boeten. Het geheel vernieuwen van met name de oostelijke borstwering zal detoneren met het overige metselwerk. Bij het strippen van het interieur zullen de ondergelegen muurdoorbrekingen nader beoordeeld moeten worden. Mogelijk zullen er extra lateien aangebracht moeten worden.</p> <p>- slechte borstwering, mede door lekkages. Het betreft de noordoosthoek van huisnr. 3.</p> |

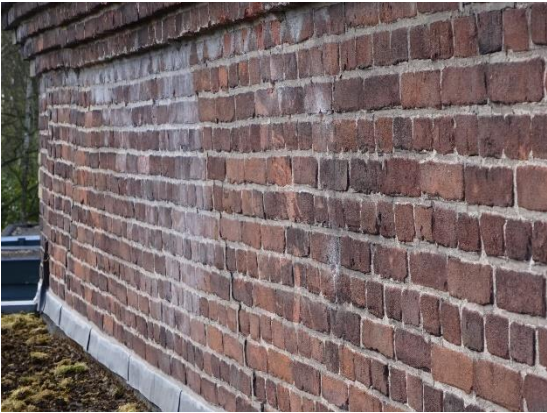
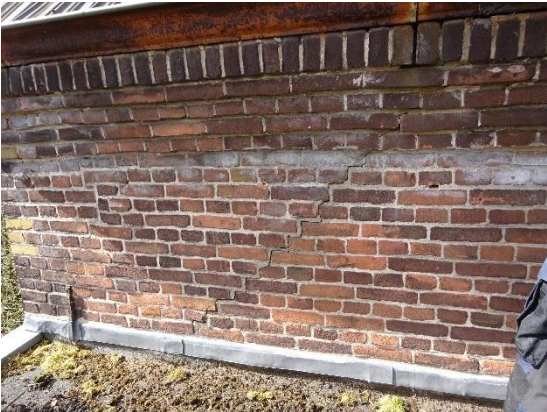
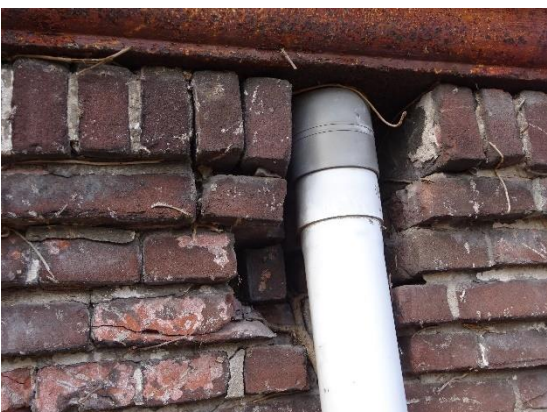
| Rubriek | Kwalificatie* | Toelichting |
|---|---|---|
| | | <p>objectnummer 5415<br/>Dijkwoningen</p> <p>- enige vervorming en uitbuiking van de borstwering. Ter plaatse is het metselwerk gescheurd en licht verzakt. De ondergelegen muurdoorbrekingen nader beoordelen.</p> <p>- scheurvorming boven het dak van de achteruitbouw. De vermoedelijke oorzaak is het spatten van de kap en onvoldoende ondersteuning van het metselwerk ter plaatse van de doorgangen naar de uitbouw.</p> <p>- ten gevolge van een langdurige lekkage is het metselwerk ingewaterd en zijn enkele bakstenen weggevallen.</p> <p>- door inwatering is het metselwerk kapotgevroren en zijn bakstenen weggevallen.</p> |

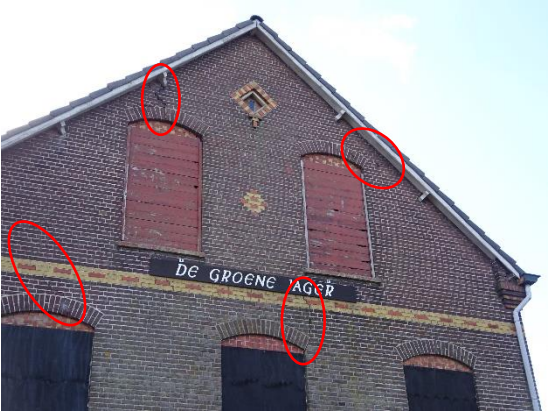
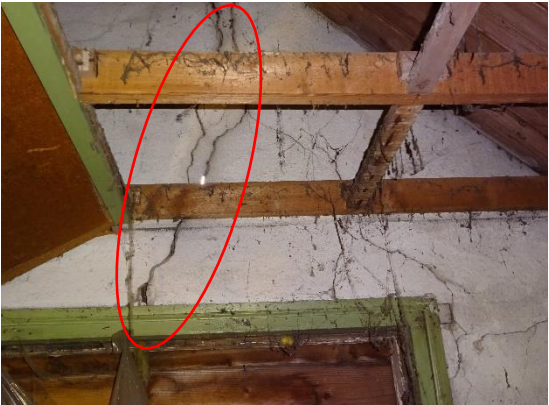
| Rubriek | Kwalificatie* | Toelichting |
|---|---|---|
| <p>- noordelijke topgevel; plaatselijk</p> | M | <p>Vermoedelijk is het kozijn door houtrot aangetast waardoor dit verzakt is. Het metselwerk is gescheurd en verzakt. Het is noodzakelijk het kozijn met de strekse boog (latei) te herstellen. Vervolgens het metselwerk opnieuw inboeten.</p> <p>Ten gevolge van aangetaste kozijnen en het spatten van de kapconstructie vertoont de gevel enige scheurvorming in de topgevel. Na herstel van de kap en de kozijnen kunnen de voorkomende scheuren hersteld worden door bijpassende bakstenen in te boeten. Indien noodzakelijk de scheuren fixeren door rvs wapeningsstaven.</p> <p>- verticale breuk, vermoedelijk ontstaan door verschil in zetting over de ondergelegen kelderwand.</p> <p>- scheurvorming boven zoldervenster in de noordelijke topgevel</p> |

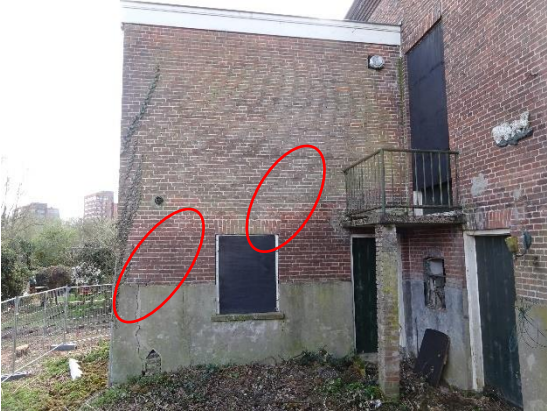
| Rubriek | Kwalificatie* | Toelichting |
|---|---|---|
| <p data-bbox="188 790 571 824">- achteruitbouw; beide zijgevels</p> | R | <p data-bbox="858 365 1485 465">In de voormalige toilet is de strijk balk met bouwschuim afgedicht. De binnenmuuraansluiting is licht gescheurd.</p> <p data-bbox="858 824 1437 992">Beide zijgevels vertonen diagonale scheuren ten gevolge van het verzakken en uitbuiken van de fundering. Indien dit verholpen wordt kunnen de scheuren ingeboet worden. Waar nodig rvs wapeningsstaven in de muren aanbrengen.</p> <p data-bbox="858 1265 1262 1299">- scheurvorming aan de zuidzijde.</p> <p data-bbox="858 1693 1385 1727">- diagonale scheurvorming aan de zuidzijde.</p> |

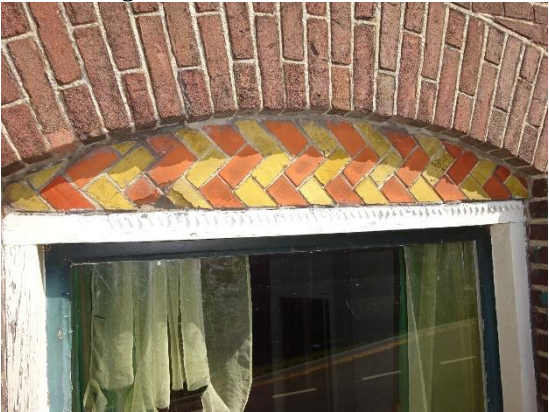
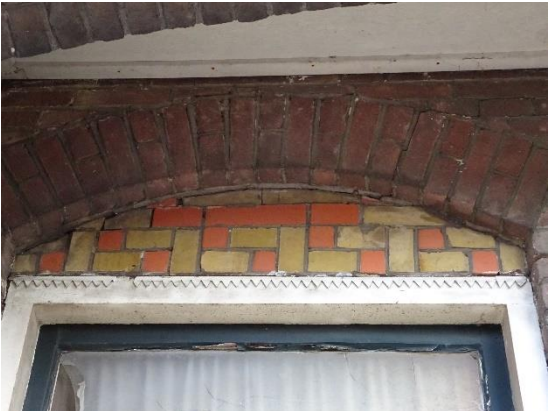
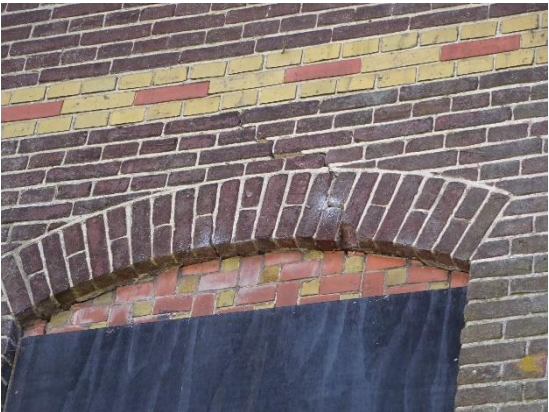
| Rubriek | Kwalificatie* | Toelichting |
|---|---|---|
| <p>- boogtrommels met siermetselwerk</p> <p>Voegwerk:<br/>- gesneden voegwerk; algemeen</p> | <p>R</p> <p>R</p> | <p>objectnummer 5415<br/>Dijkwoningen</p> <p>De boogtrommels zijn plaatselijk losgeraakt en licht beschadigd. Rekenen op herstelwerk hieraan.</p> <p>- de boogtrommels van beide voordeuren zijn wat losgeraakt. Het voegwerk is hier weggevallen. Bij gelegenheid herstellen door de trommels vast te zetten met droge eiken wigjes en het voegwerk terug te brengen.</p> <p>- de trommel boven dit zoldervenster aan de noordgevel is wat losgeraakt. Bij gelegenheid vastzetten, de scheur erboven inboeten en het voegwerk herstellen.</p> |

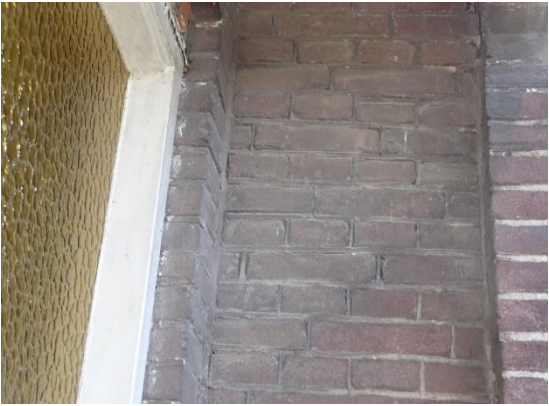
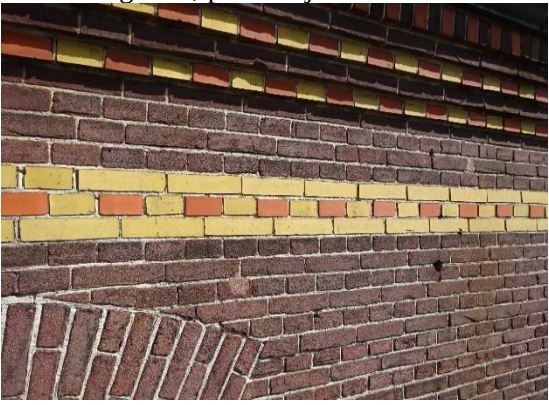
| Rubriek | Kwalificatie* | Toelichting |
|---|---|---|
| <p>- voegwerk; plaatselijk</p> | M | <p>Het voegwerk is algemeen licht afgezand. Aan de voorgevel in het portiek is het originele voegwerk nog aanwezig. Dit dient als voorbeeld voor het herstel van het overige gesneden voegwerk. Rekenen op partieel herstelwerk aan het voegwerk.</p> <p>Voorbeeld van afgezand en geërodeerd voegwerk. Enkele reparaties van oorlogsschade zijn nog te zien. Bij het herstel van het voegwerk dit reparatiewerk behouden.</p> <p>- voorbeeld van uitgespoeld en weggefallen voegwerk aan de voorgevel.</p> <p>- voorbeeld van uitgespoeld voegwerk aan de zuidelijke topgevel.</p> |

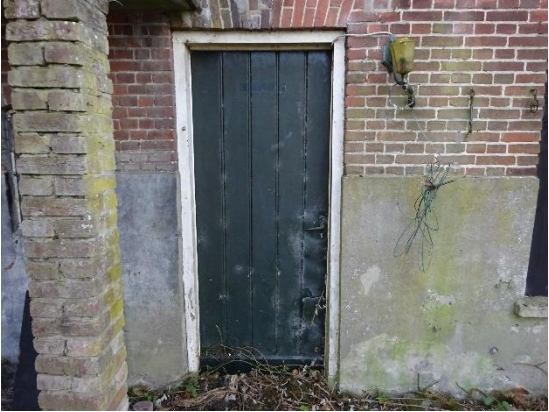
| Rubriek | Kwalificatie* | | | Toelichting | objectnummer 5415<br>Dijkwoningen |
|---|---|---|---|---|---|
| <b>1.3 Buitenpleisterwerk</b><br>- gecementeerde plint; westgevel<br>- gecementeerde plint; oostgevel<br><br>- achteruitbouw; gecementeerde plint, algemeen<br>- achteruitbouw oostgevel; gedeeltelijk boven maaiveld | R | R | | Plaatselijk is de plint hersteld. | |

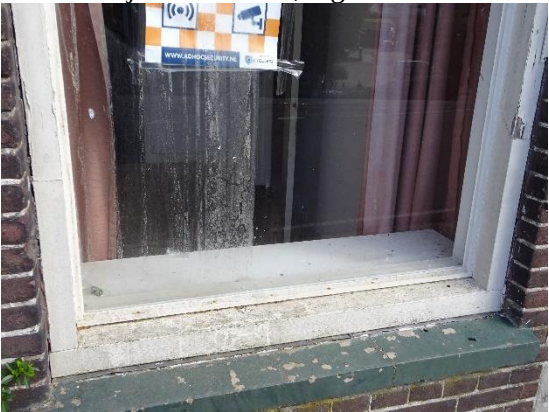
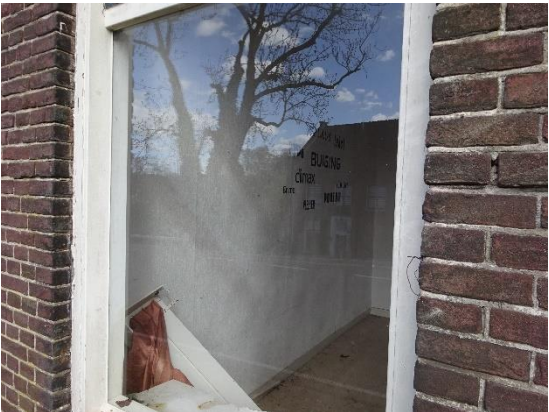
| Rubriek | Kwalificatie* | | | Toelichting | objectnummer 5415<br>Dijkwoningen |
|---|---|---|---|---|---|
| <b>1.4 Vensters</b><br><b>1.4.2 Hout</b><br>- kozijnen en ramen; algemeen<br><br> | R | | S | Behoudens plaatselijk lichte scheurvorming en kleine beschadigingen.<br>De plint boven het maaiveld is voor een groot deel afgedrukt door het slechte metselwerk. Na het herstel van de fundering en het metselwerk ook het buitenpleisterwerk herstellen. | |
| | | M | | Deels slecht. De kozijnen en ramen zijn grotendeels niet beoordeeld aan de buitenzijden vanwege de aangebrachte beplating. Aan de westelijke voorgevel zijn de kozijnen matig tot slecht vanwege slecht herstelwerk en houtrotaantastingen. Aan de noordelijke topgevel komen zwaar aangetaste kozijnen op de zolderverdieping voor. Rekenen op het vervangen van vrijwel alle kozijnen en ramen in het gehele pand. | |

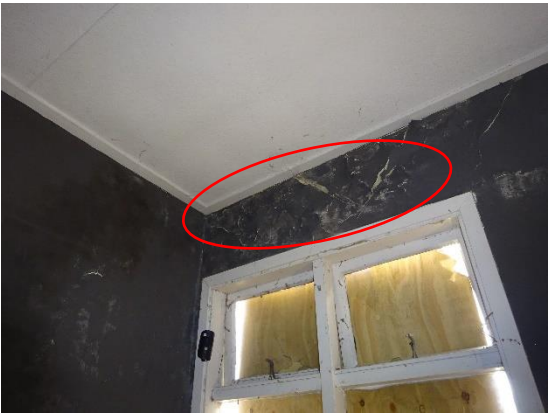
| Rubriek | Kwalificatie* | Toelichting |
|---|---|---|
| | | <p>objectnummer 5415<br/>Dijkwoningen</p> <p>- een eerder hersteld kozijn met wederom een zwamaantasting.</p> <p>- voorbeeld van een kelderkozijn met raam.</p> <p>- kozijn met bovenlichten in oostgevel; keuken huisnr. 3. Door langdurige lekkages van de goot (zie kader in de afbeelding) kan het kozijn door houtrot aangetast zijn.</p> <p>- voorbeeld van een oud T-schuifvenster. Mogelijk nog te behouden.</p> |

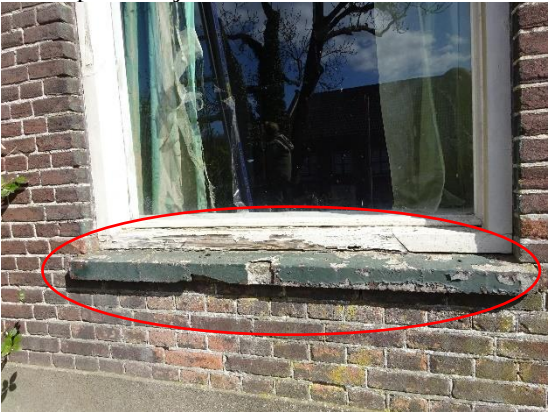
| Rubriek | Kwalificatie* | | | Toelichting | objectnummer 5415<br>Dijkwoningen |
|---|---|---|---|---|---|
| <ul style="list-style-type: none"> <li>- bepleisterde bakstenen lekdorpels; algemeen</li> <li>- plaatselijk</li> </ul> | R | | | S | De lekdorpels vertonen plaatselijk beschadigingen en scheuren. Rekenen op het herstel hiervan. |

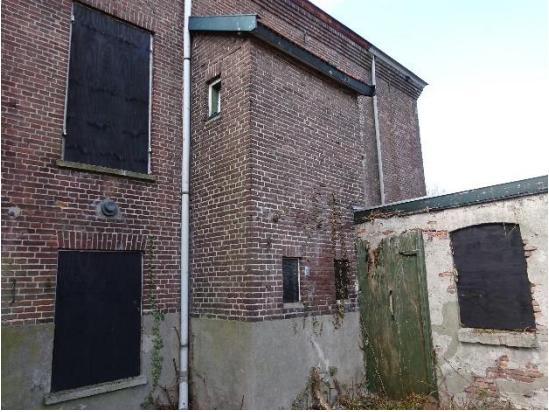
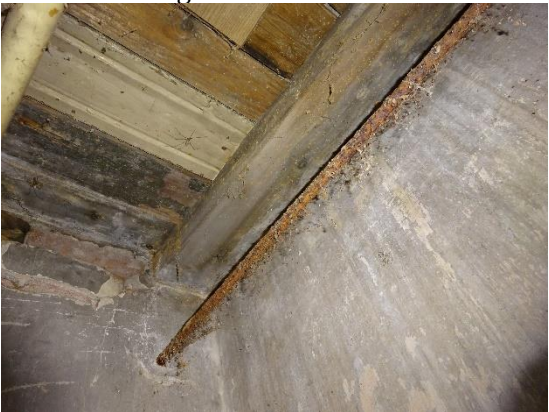
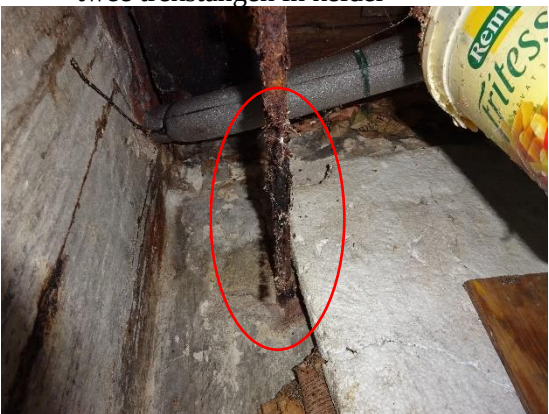
| Rubriek | Kwalificatie* | | | Toelichting | objectnummer 5415<br>Dijkwoningen |
|---|---|--|--|---|---|
| <p><u>1.6 Uitpandige elementen</u></p> <p>Toiletuitbouw:</p> <p>- fundering</p> <p>- twee trekstangen in kelder</p> | | | | <p>M</p> <p>De later aangebrachte toiletuitbouw over twee verdiepingen is minder goed gefundeerd. Ondanks twee ijzeren trekstangen op het niveau van de garage is de uitbouw naar buiten geweken. De aansluiting op de achtergevel van de dijkwoning staat bovenaan circa 80 mm open. De fundering van de uitbouw zal versterkt moeten worden. Wellicht is dit met stalen perspalen uit te voeren. Dit zal nader onderzocht moeten worden.</p> <p>M</p> <p>Beide trekstangen staan behoorlijk onder spanning door het verzakken van de fundering. Tevens zijn de stangen door roest dun geworden. Rekenen op het vervangen en/of bijplaatsen van twee nieuwe, rvs ankers. De nieuwe ankers met wartels op spanning brengen.</p> | |

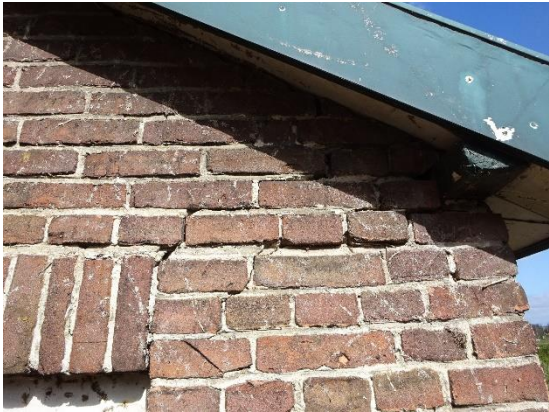
| Rubriek | Kwalificatie* | | | Toelichting | objectnummer 5415<br>Dijkwoningen |
|---|---|---|--|---|---|
| - metselwerk in kruisverband | R | | | Conform rubriek 1.2.1 Gevels.<br>Ter hoogte van de muurplaat vertoont het metselwerk lichte scheurvorming door het afschuiven/verzakken en mogelijk een roestende muurplaatanker. Deze kan in de muur gemetseld zijn. Bij de restauratie de scheur fixeren met een rvs wapeningsanker. | |

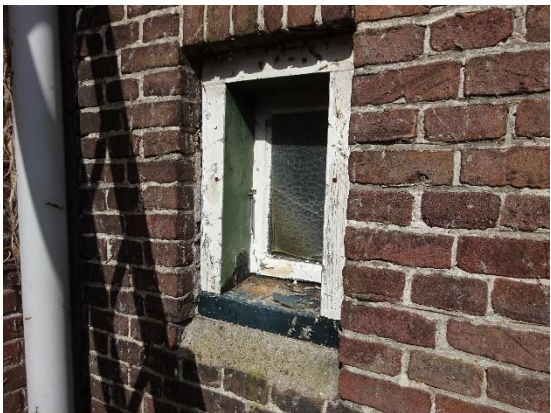
| Rubriek | Kwalificatie* | | | Toelichting | objectnummer 5415<br>Dijkwoningen |
|---|---|---|---|---|---|
| <ul style="list-style-type: none"> <li>- lessenaarsdak met staand dakbeschot</li> <li>- tengels en panlatten</li> <li>- dakpannen; rode en gesmoorde vlakke Muldenpannen</li> </ul> | | | | <p>Voor zover mogelijk te beoordelen vanwege het dichtzetten van de gevelopeningen. Het houtwerk is verweerd door onvoldoende onderhoud. De kozijnen en ramen zullen kaal gemaakt moeten worden om deze te schilderen. Rekenen op het deels vernieuwen van de kozijnen en ramen.</p> | |

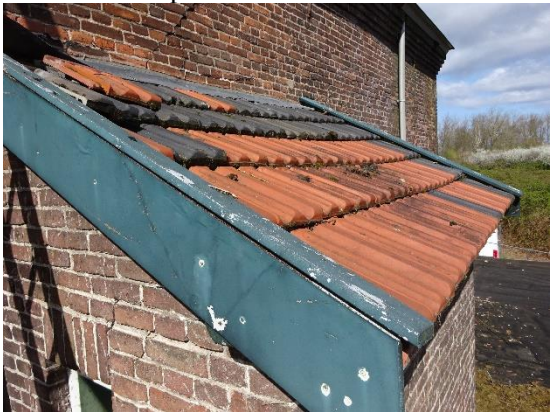
| Rubriek | Kwalificatie* | | | Toelichting | objectnummer 5415<br>Dijkwoningen |
|---|---|---|---|---|---|
| <ul style="list-style-type: none"> <li>- muurlood boven pannendak</li> <li>- houten windveren met dekplanken</li> <li>- schilderwerk hierop</li> <li>- balklaag en vloer; kelder</li> </ul> | R | R | R | <p>Voor zover te beoordelen vanwege het plafond. Het dakje is al eens gerenoveerd. Bij een restauratie van het pand dit dakvlak wederom renoveren.</p> | |

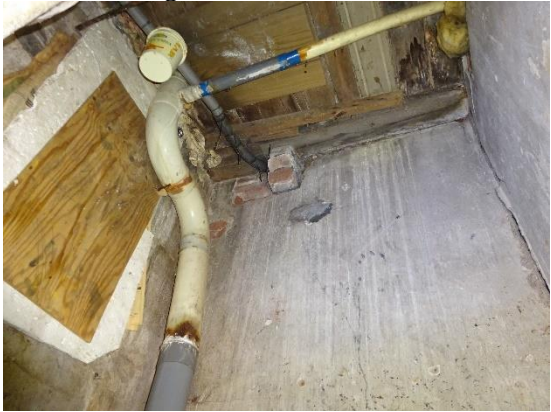
| Rubriek | Kwalificatie* | | | Toelichting | objectnummer 5415<br>Dijkwoningen |
|---|---|---|---|---|---|
| | R | R | S | <p>Het muurlood is al eens vervangen. Het lood is wel licht van kwaliteit maar voldoende functioneel. Het hout is licht beschadigd en plaatselijk ingescheurd. De dekplanken staan wat los van de windveren. Rekenen op herstelwerk.</p> <p>Het schilderwerk is mat, schraal en deels afgebladderd.</p> <p>Vanwege sluimerende lekkages van de bovengelegen keuken is de balklaag en vloer plaatselijk door houtrot aangetast. In het verleden zijn er al reparaties uitgevoerd. Rekenen op het vernieuwen hiervan.</p> | |

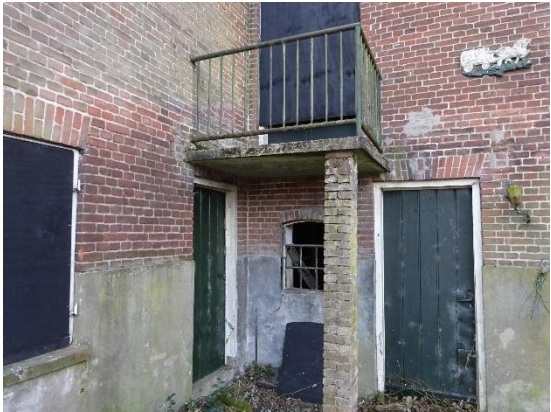
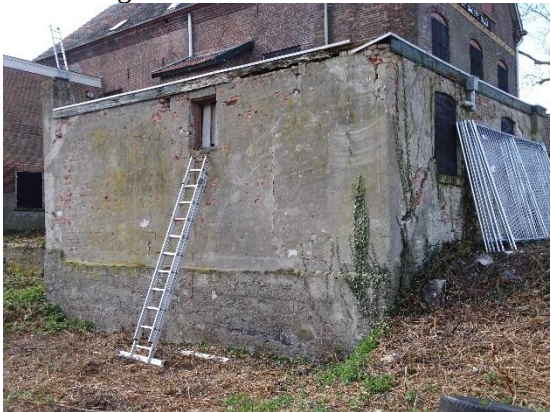
| Rubriek | Kwalificatie* | | | Toelichting | objectnummer 5415<br>Dijkwoningen |
|---|---|---|---|---|---|
| <p>Balkon:</p> <ul style="list-style-type: none"> <li>- fundering poer</li> <li>- gemetselde poer</li> <li>- betonnen balkondek</li> <li>- stalen hekwerk</li> <li>- schilderwerk op hekwerk</li> </ul> <p>Garage:</p> <ul style="list-style-type: none"> <li>- betonnen fundering; algemeen</li> </ul> | G | R | R | S | <p>De poer is opgemetseld maar niet gevoegd. Bovenaan komt begroeiing voor door inwatering via het balkon. Waar nodig kan de uitgespoelde legmortel ingevoegd worden.</p> <p>De afwerklaag van het balkondek is schraal. Het is aan te bevelen een nieuwe laag aan te brengen om inwatering van het beton te voorkomen.</p> <p>Het hekwerk vertoont oppervlakkige roestvorming. Het schilderwerk is schraal waardoor lichte roestvorming ontstaat. Het is noodzakelijk een onderhoudsbeurt uit te laten voeren.</p> <p>Achterzijde garage; oostgevel.</p> |

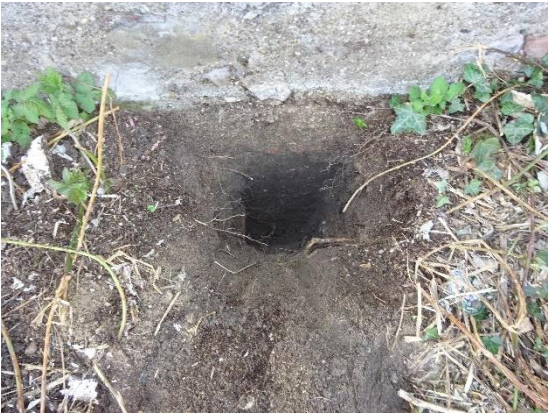
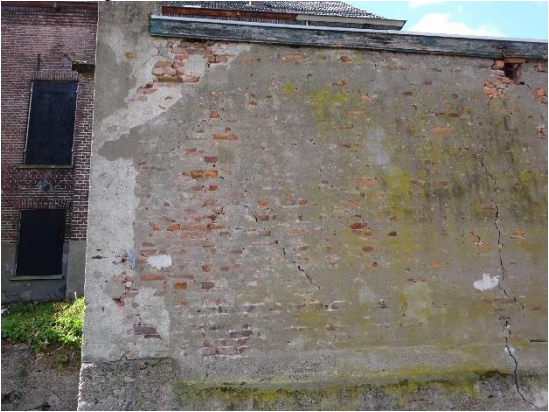
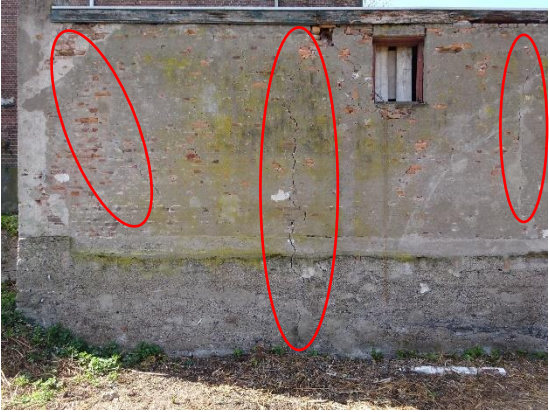
| Rubriek | Kwalificatie* | Toelichting |
|---|---|---|
| <p>- grondkerende fundering van brikkenbeton; oostgevel</p> <p>- bepleisterd baksteen metselwerk</p> <p>- plaatselijk aan de oostzijde inclusief aansluitingen op zijmuren</p> | <p>S</p> <p>M</p> <p>S</p> | <p>Voor zover mogelijk te beoordelen.</p> <p>Betreft een vroege toepassing van stampbeton. Als toeslag werden hier brokken baksteen aan toegevoegd. De beton is niet goed verdicht en is erg poreus. De grondkerende betonwand is onvoldoende verankerd in het talud. Er zijn geen ankers aan de gevel waargenomen. De betonnen wand vertoont forse scheurvorming in het midden en op de aansluitingen van de zijgevels (noord- en zuidzijde). Rekenen op het vervangen van de fundering.</p> <p>Voor zover waar te nemen door de pleisterlaag. Het betreft een rode, zachte baksteen vermoedelijk al bij de bouw in vuil metselwerk uitgevoerd om te bepleisteren.</p> <p>Ten gevolge van de slechte fundering en verankeringen zijn er diverse verticale en diagonale scheuren ontstaan in de noord- en zuidgevel. Herstel van deze muurdelen komt neer op herbouw van de fundering, muren en de platdakconstructie.</p> |

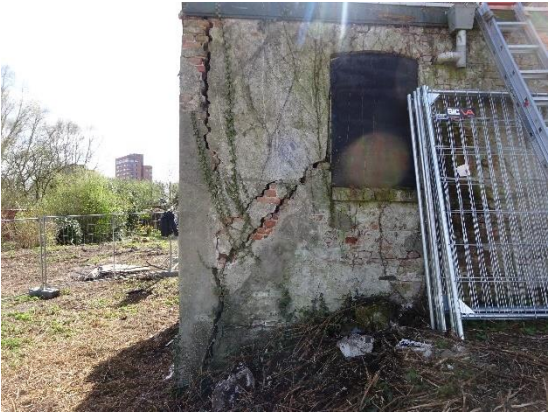
| Rubriek | Kwalificatie* | | | Toelichting | objectnummer 5415<br>Dijkwoningen |
|---|---|--|--|---|---|
| | | | | - scheurvorming aan de noordzijde buiten. | |

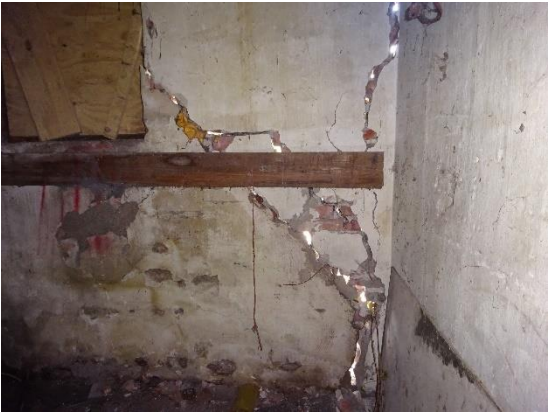
| Rubriek | Kwalificatie* | | | Toelichting | objectnummer 5415<br>Dijkwoningen |
|---|---|--|--|---|---|
| | | | | - dezelfde scheuren aan de binnenzijde. | |

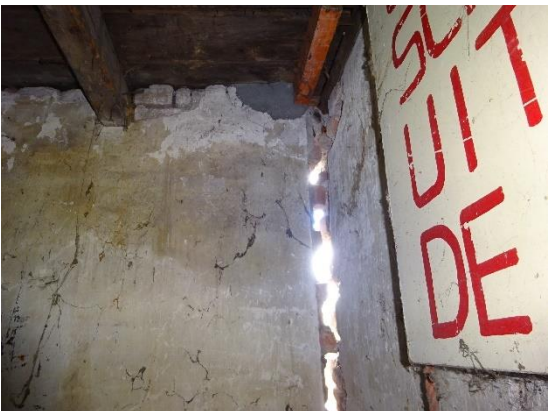
| Rubriek | Kwalificatie* | | | Toelichting | objectnummer 5415<br>Dijkwoningen |
|---|---|--|--|---|---|
| | | | | - binnenzijde. | |

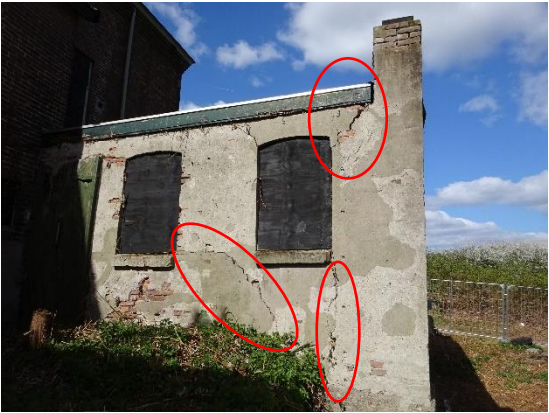
| Rubriek | Kwalificatie* | | | Toelichting | objectnummer 5415<br>Dijkwoningen |
|---|---|--|---|---|---|
| | | | | - diverse scheuren aan de zuidoostgevel. De wijze van scheuren duidt op afschuiving van het talud door onvoldoende verankering van de betonnen fundering. | |

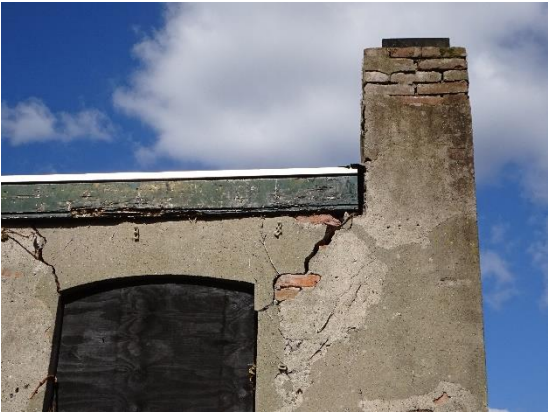
| Rubriek | Kwalificatie* | | | Toelichting | objectnummer 5415<br>Dijkwoningen |
|---|---|--|---|---|---|
| | | | | - detail | |

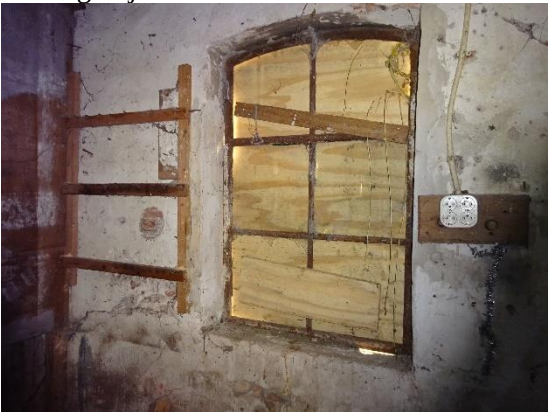
| Rubriek | Kwalificatie* | | | Toelichting | objectnummer 5415<br>Dijkwoningen |
|---|---|--|---|---|---|
| <p>- gietijzeren roedenramen</p> | | | M | Niet volledig beoordeeld vanwege het dichtzetten van de gevelopeningen. Rekenen op het uitnemen van de ramen, herstellen en conserveren. | |

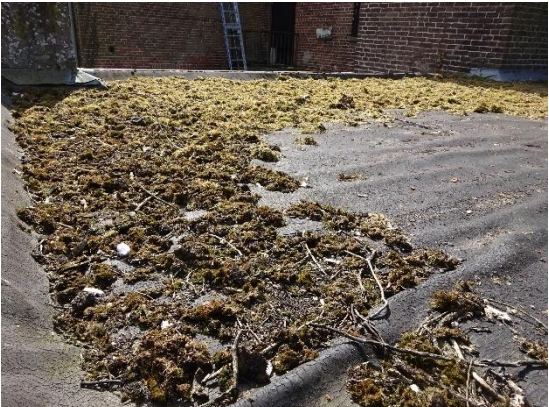
| Rubriek | Kwalificatie* | Toelichting |
|---|---|---|
| <p>- dakbedekking op platdak;<br/>ongemineraliseerd bitumen</p> | <p>S</p> | <p>objectnummer 5415<br/>Dijkwoningen</p> <p>Voor zover mogelijk te beoordelen vanwege het plaatmateriaal aan de buitenzijde.</p> <p>- de garagedeur is met plaatmateriaal dichtgezet.</p> <p>Overzicht garagedak.</p> <p>De dakbedekking is sterk verouderd, geplooid en gescheurd. Het dak is doorgezakt en de dakranden staan open door het uitzakken van de muren.</p> |

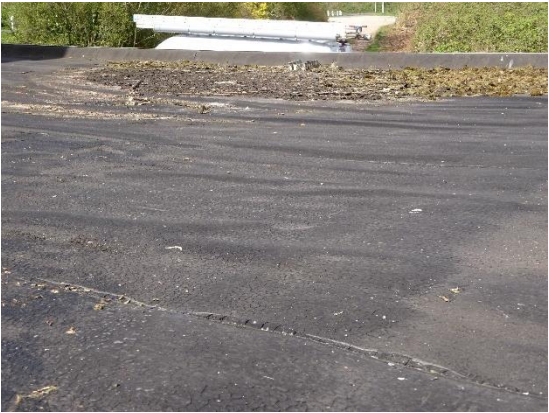
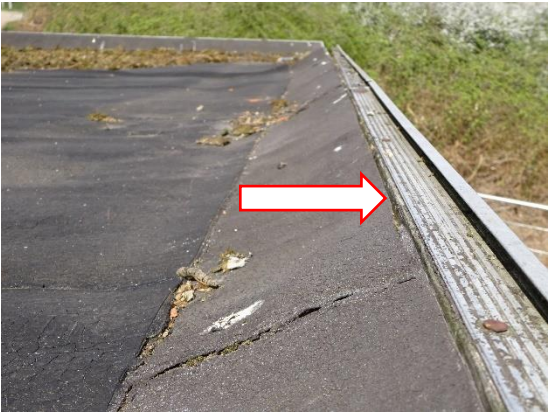
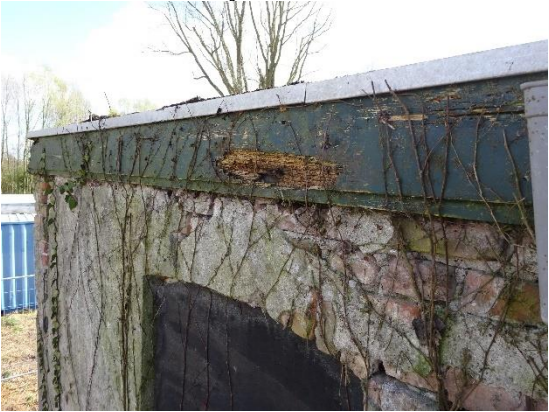
| Rubriek | Kwalificatie* | | | Toelichting | objectnummer 5415<br>Dijkwoningen |
|---|---|--|--|---|---|
| <br><br><p>- houten boeilijsten</p> <br><p>- muurlood tegen achtergevel<br/>- schoorsteen bepleisterd metselwerk</p> | | | | <p>- forse verzakking van de dakbedekking door de slechte dakconstructie.</p><br><p>- voorbeeld van de opengetrokken dakrand. Het water zakt tussen de aluminium daktrim en de dakbedekking in naar binnen.</p><br><p>S</p> <p>De boeilijsten zijn door onvoldoende onderhoud verweerd en plaatselijk ernstig door houtrot aangetast.</p><br><p>M</p> <p>S</p> <p>Deels slecht door een opstaande aansluiting.</p> | |

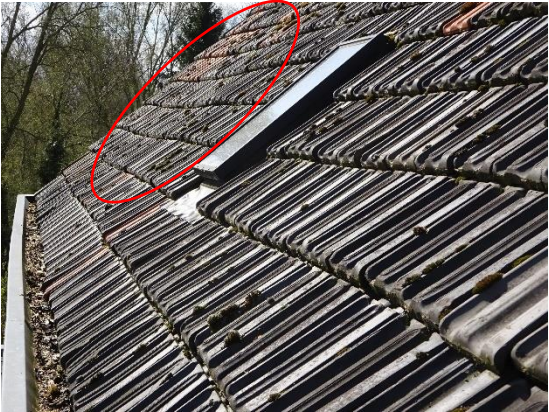
| Rubriek | Kwalificatie* | | | Toelichting | objectnummer 5415<br>Dijkwoningen |
|---|---|--|--|---|---|
| | | | | - lichte doorzakking aan de oostzijde. | |

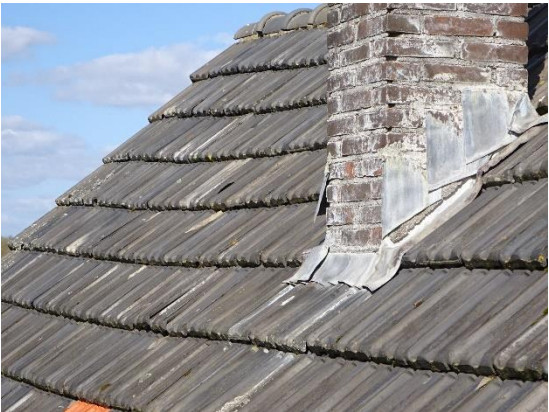
| Rubriek | Kwalificatie* | | | Toelichting | objectnummer 5415<br>Dijkwoningen |
|---|---|--|--|---|---|
| | | | | - doorzakking aan de westzijde. | |

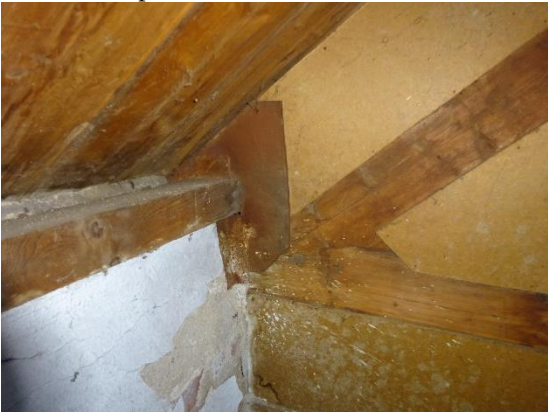
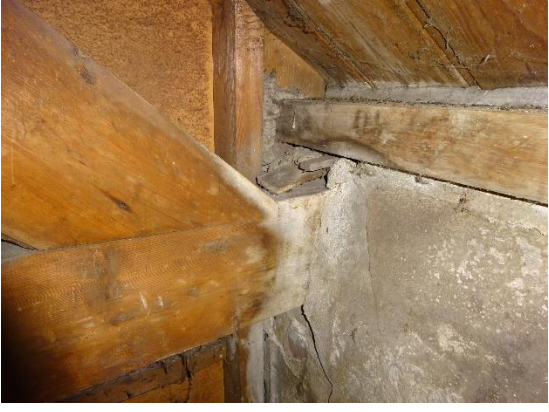
| Rubriek | Kwalificatie* | Toelichting |
|---|---|---|
| <p>- muurplaten</p> | M | <p>De muurplaten zijn gekanteld in het verleden door het spatten van de kap. Dit is vermoedelijk al wel een geruime tijd het geval. Op deze afbeelding is een aftimmering met een plaatje blik te zien waarin de gekantelde muurplaat is opgenomen. Bij een kaprestauratie in het werk bepalen of de muurplaten opnieuw gesteld en verankerd moeten worden. Het is te overwegen om de 2 meter een stalen constructie of trekanker om de muurplaat te plaatsen en deze te verankeren aan de onderliggende balklaag om verdere afschuiving te voorkomen. Eén en ander in overleg met de constructeur.</p> <p>- mede door een verzakt spantbeen is de koppeling met de muurplaat losgetrokken.</p> <p>- losgetrokken muurplaat van de blokkeel aan de westgevel bij huisnr. 3.</p> |

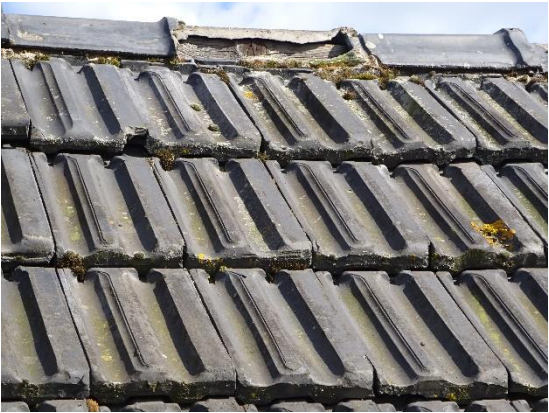
| Rubriek | Kwalificatie* | | | Toelichting | objectnummer 5415<br>Dijkwoningen |
|---|---|---|--|---|---|
| | | | | De specieranden zijn deels weggevallen. Een aantal nokvorsten is al eens vervangen. Plaatselijk komen al geruime tijd lekkages voor door verpulverde en ingevallen nokvorsten. Het is noodzakelijk de nokafdekking te vervangen in bijpassende driekantvorsten. | |

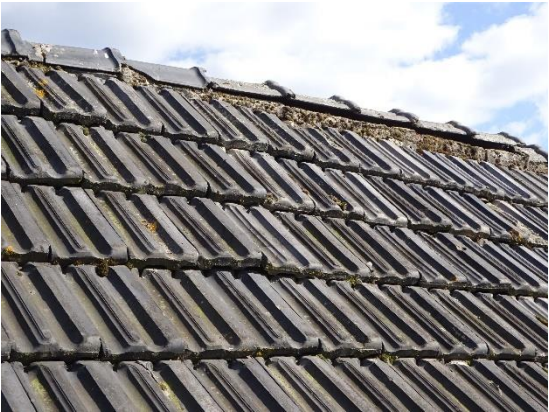
| Rubriek | Kwalificatie* | | | Toelichting | objectnummer 5415<br>Dijkwoningen |
|---|---|---|--|---|---|
| | | | | - openstaande reparatie nokvorsten. Deze passen niet en zijn vermoedelijk verwaaid. | |

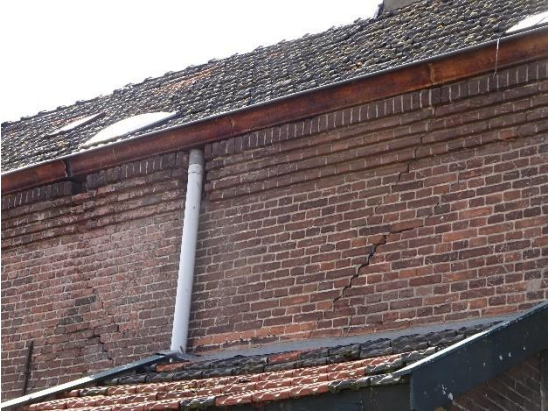
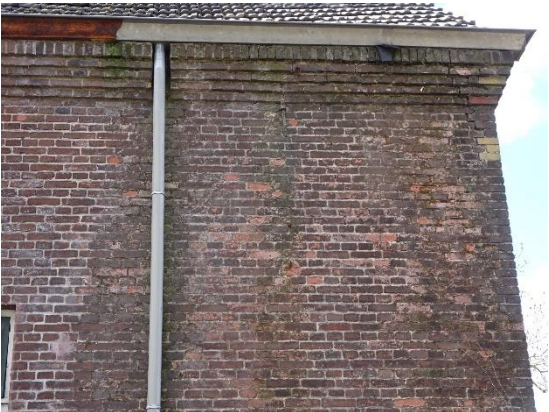
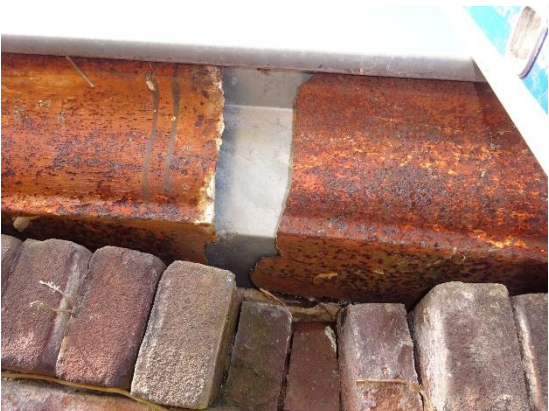
| Rubriek | Kwalificatie* | | | Toelichting | objectnummer 5415<br>Dijkwoningen |
|---|---|--|---|---|---|
| <p><u>2.4 Goten en hemelwaterafvoeren</u></p> <p>2.4.1 Goten</p> <p>- gietijzeren bakgoten; met zink bekleed</p> | | | M | <p>Deels slecht vanwege gebroken lassen en ontbrekende delen. In de basis zijn de goten verkeerd gegoten. De achteropstand is gelijk gehouden met de vooropstand. Bij verstoppingen stromen de goten aan de achterzijde over met lekkages binnen tot gevolg.</p> <p>In het verleden zijn de goten met zink bekleed. Bij een dakrenovatie de gietijzeren delen afnemen om deze te kunnen conserveren. Vervolgens terugplaatsen en wederom bekleden met EPDM-rubber of zink.</p> <p>- een deel van de gietijzeren goot ontbreekt. In het verleden is dit opgelost door een zinken bakgoot in de gietijzeren goot te leggen. Gezien de vervuiling, de uitspoeling over de gevel en de schimmelvorming in het interieur heeft de goot een geruime tijd gelekt. Wellicht nog steeds. Dit is tijdens de inspectie niet vastgesteld.</p> <p>- voorbeeld van een gebroken en weggevalen lasnaad.</p> | |
| <p>- zinkbekleding in gietijzeren goten</p> | | | M | | |

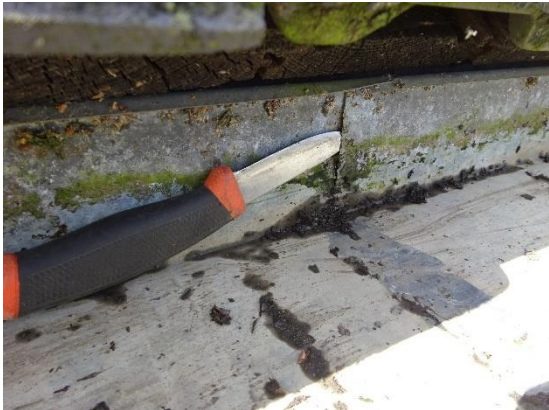
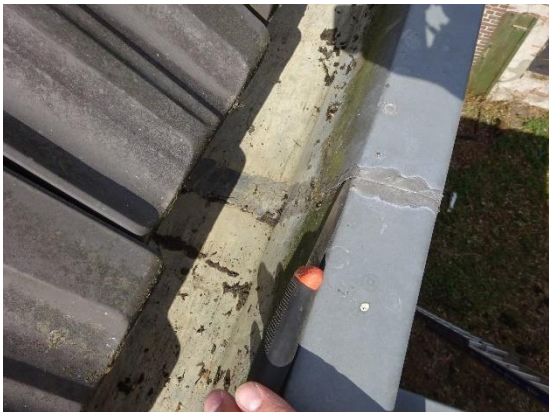
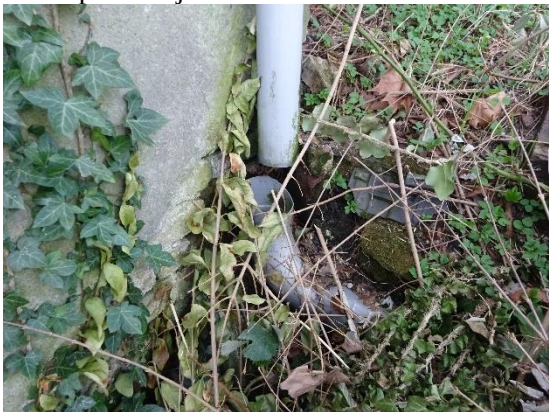
| Rubriek | Kwalificatie* | | | Toelichting | objectnummer 5415<br>Dijkwoningen |
|---|---|---|--|---|---|
| <br> <p>2.4.2 Hemelwaterafvoeren<br/>- kunststof hemelwaterafvoeren</p> <p>- plaatselijk</p> | | | | <p>Door de lange lengtes zink zijn er enkele soldeernaden gescheurd. Door de langdurige vervuiling is het zink plaatselijk sterk gecorrodeerd en dun geworden. Het is noodzakelijk de goten te vervangen bij een dakrenovatie.</p> <p>- voorbeeld van een ingescheurde soldeernaad.</p> | |

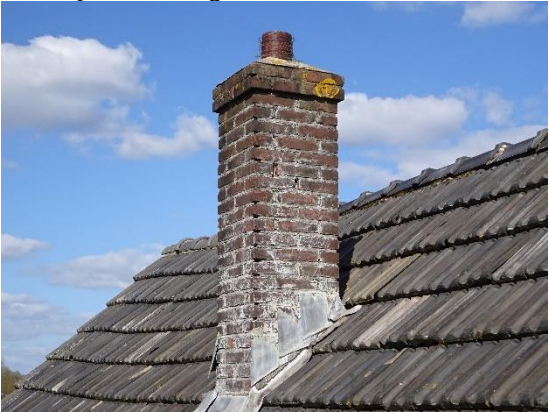
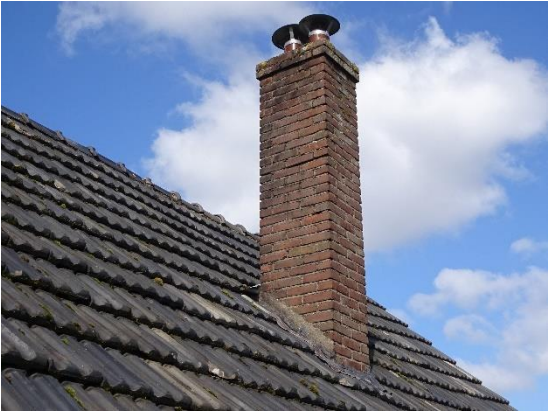
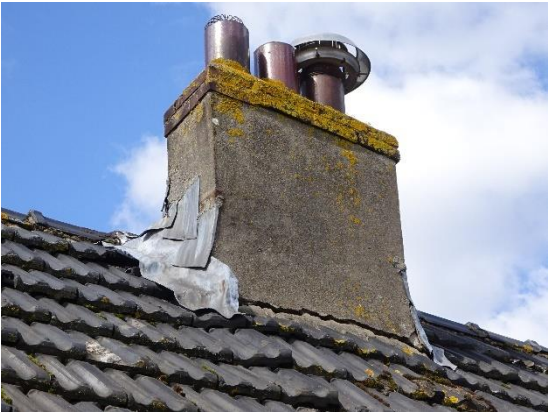
| Rubriek | Kwalificatie* | | | Toelichting |
|---|---|---|--|---|
| <p>- baksteen metselwerk; algemeen<br/>- platvol voegwerk</p> <p>- loden loketten, voetlood en muurlood<br/>- zalinggoot<br/>Schoorstenen; 3 stuks achterdak:</p> | R | M | | <p>objectnummer 5415<br/>Dijkwoningen</p> <p>De schoorsteen is in het verleden al eens vernieuwd.</p> <p>Het voegwerk is op veel plekken verzand en uitgespoeld. Het is noodzakelijk dit te herstellen.</p> <p>Betreft dun lood. Eén loket is opgewaaid. Bij een dakrenovatie het lood herstellen dan wel vernieuwen. Vermoedelijk slecht vanwege lekkages binnen.</p> |

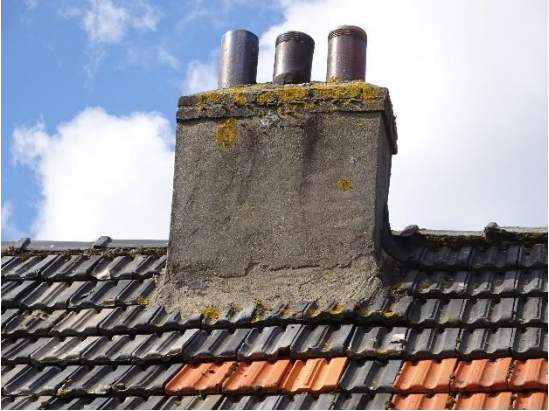
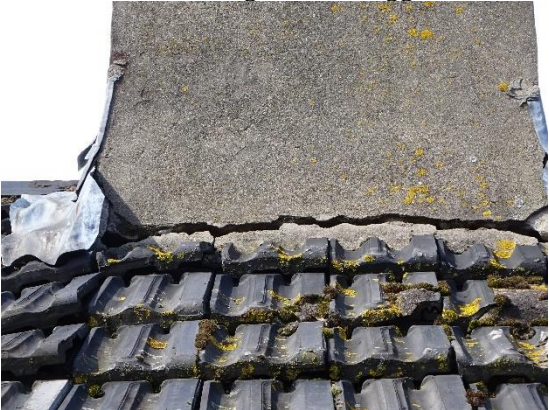
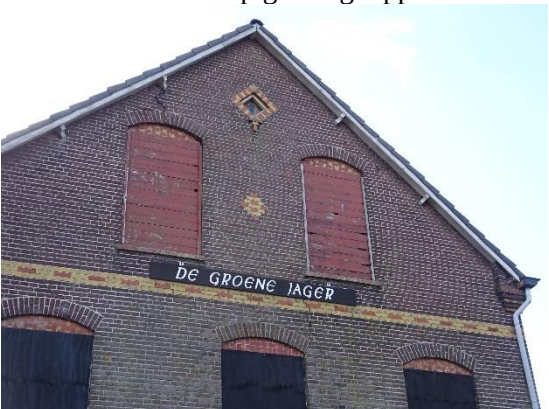
| Rubriek | Kwalificatie* | | | Toelichting | objectnummer 5415<br>Dijkwoningen |
|---|---|--|--|---|---|
| <ul style="list-style-type: none"> <li>- schoon metselwerk met platvol voegwerk; schoorsteen huisnr. 3</li> <li>- bepleisterd metselwerk; 2 overige schoorstenen</li> <li>- loodaansluitingen en zalinggoten</li> </ul> <ul style="list-style-type: none"> <li>- keramische schoorsteenpotten</li> </ul> <p><u>2.8 Diversen</u><br/>Dijkwoningen:<br/>- dakoverstek op gordingkoppen</p> | | | | <p>M De schoorsteen is in het verleden al eens vernieuwd. Het voegwerk is verzand en deels uitgespoeld. Rekenen op het vervangen van het voegwerk.</p> <p>M Voor zover mogelijk waar te nemen. Mogelijk is het metselwerk van de schoorstenen verzand en in een slechte staat waarna de schoorstenen bepleisterd zijn. Tijdens de dakrenovatie nader te beoordelen.</p> <p>M Deels slecht vanwege ontbrekende loodaansluitingen (specieaansluitingen) en openstaande aansluitingen. Rekenen op het geheel vervangen van alle loodaansluitingen vanwege (sluimerende) lekkages.</p> <p>R</p> <p>R Op afstand beoordeeld. Bij een dakrenovatie nader beoordelen.</p> | |

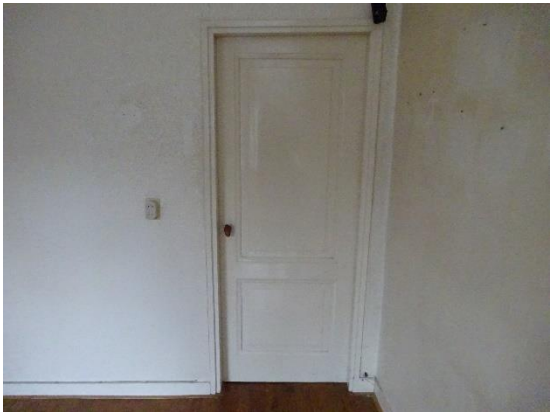
| Rubriek | Kwalificatie* | | | | Toelichting | objectnummer 5415<br>Dijkwoningen |
|---|---|--|---|--|---|---|
| | | | | | - voorbeeld van een scheef kozijn. | |

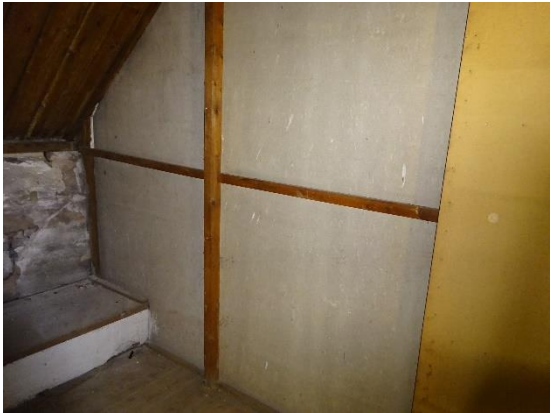
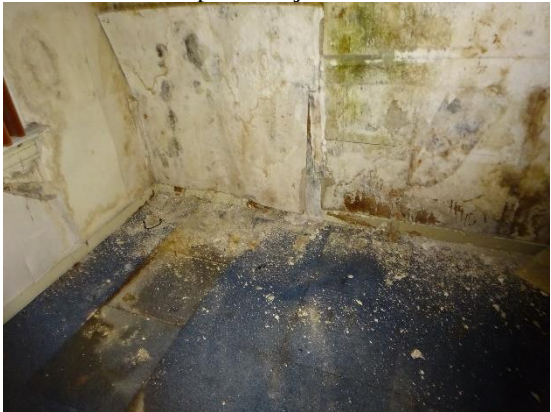
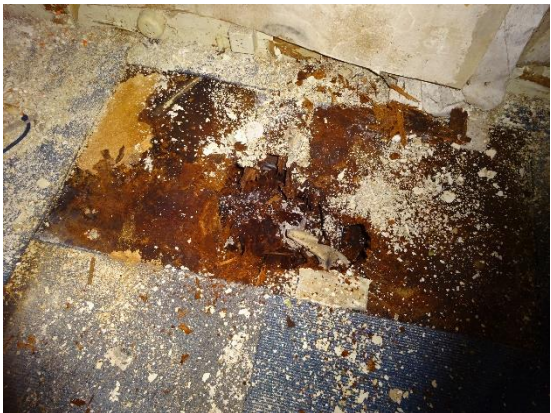
| Rubriek | Kwalificatie* | | | Toelichting | objectnummer 5415<br>Dijkwoningen |
|---|---|---|---|---|---|
| <p>3.2 <u>Dragende constructies/vloeren</u><br/> 3.2.1 <i>Dragende constructies</i><br/> - begane grond balklagen; algemeen</p> <p>- begane grond balklaag achterkamer<br/> huisnr. 3; plaatselijk</p> <p>- begane grond balklaag bij voordeur;<br/> huisnr. 5</p> | | R | | <p>Voldoende functioneel echter, de wanden dienen gesaneerd te worden voor de restauratie van het pand.</p> <p>Voor zover mogelijk waar te nemen. Plaatselijk komt enige houtworm voor. Dit is te zien bij de keldertrappen.</p> <p>Ten gevolge van langdurige lekkages is de balklaag met houten vloer plaatselijk door houtrot aangetast. Rekenen op herstelwerk hieraan.</p> <p>- onder de vloertegels is het houtwerk nat en aangetast.</p> | |

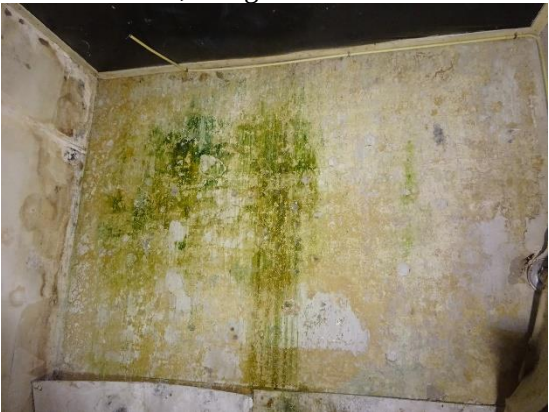
| Rubriek | Kwalificatie* | | | Toelichting | objectnummer 5415<br>Dijkwoningen |
|---|---|--|---|---|---|
| <ul style="list-style-type: none"> <li>- verdiepingsbalklaag en zolderbalklaag; huisnr. 3; oostgevel</li> </ul> | | | M | Gezien de forse lekkages in het verleden en de schimmelvorming op de muren rekenen op het vervangen van de balklaag vanwege houtrot. Het plafond is in het verleden al eens verwijderd, vermoedelijk vanwege een onveilige situatie. | |

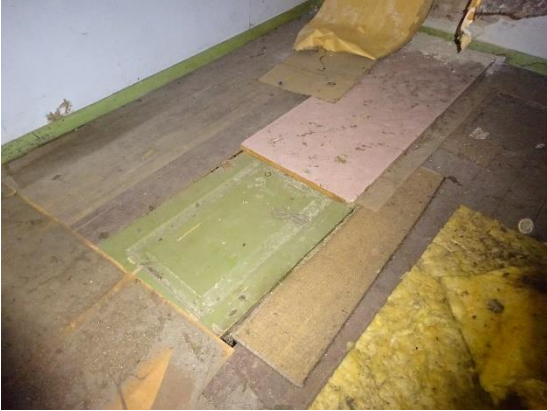
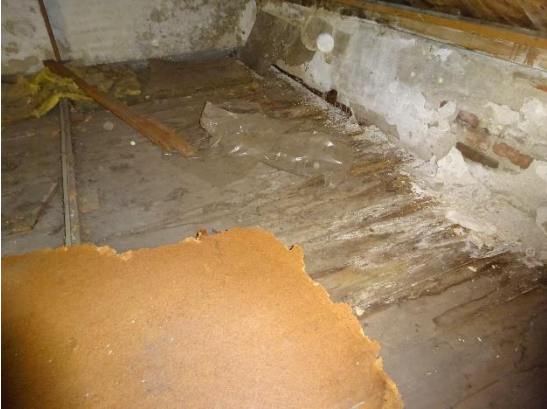
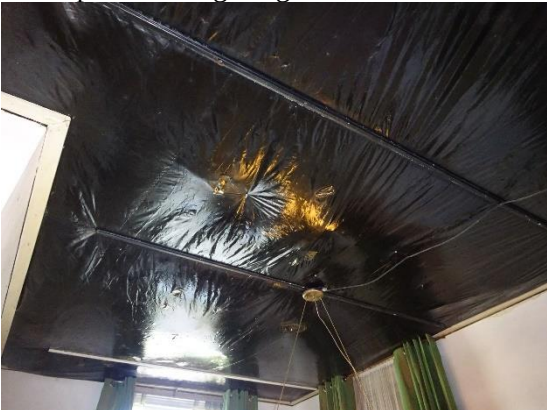
| Rubriek | Kwalificatie* | | | Toelichting | objectnummer 5415<br>Dijkwoningen |
|---|---|--|--|---|---|
| <p>- noordoostelijke slaapkamer; plaatselijk</p> <p>3.3 Gewelven en plafonds<br/>- plafonds begane grond; huisnr. 3</p> | | | | <p>Om onbekende redenen is een aantal vloerplanken verwijderd. Deze zijn niet meer teruggelegd maar afgedekt met platen en oude deuren. Het is noodzakelijk de vloer weer te herstellen.</p> <p>S</p> <p>In de noordoostelijke slaapkamer is de vloer onbetrouwbaar door schimmel en houtrot vanwege langdurige lekkages. De houten balklaag en vloer dienen vervangen te worden.</p> <p>S</p> <p>De plafonds zijn in het verleden verwijderd. Vermoedelijk vanwege een onveilige situatie. Om de balklaag af te werken is er landbouwplastic gespannen.</p> | |

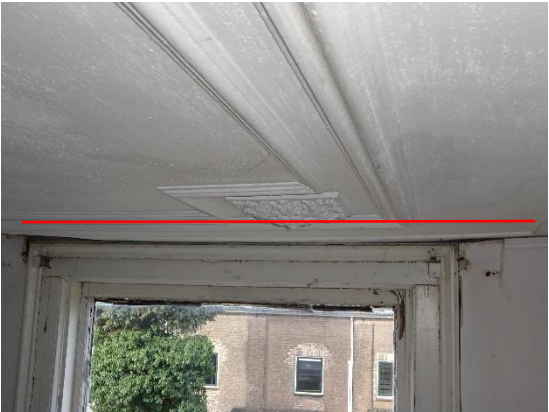
| Rubriek | Kwalificatie* | | | Toelichting | objectnummer 5415<br>Dijkwoningen |
|---|---|--|---|---|---|
| <p>- stucplafond met lijstwerk en middenrozet; huisnr. 5</p> | | | M | <p>- landbouwplastic in de gang.</p> <p>Het plafond is aan de noordwesthoek (straatzijde en binnenmuur met huisnr. 3) verzakt. Het stucwerk is gescheurd en zit wat los. De randen van het middenrozet tekenen zich af.</p> <p>Het is niet in te schatten of en wanneer plafonds naar beneden vallen. De bindingen aan de latten zijn niet te controleren tenzij de vloer erboven wordt losgemaakt. Het is voor de veiligheid daarom noodzakelijk het plafond op korte termijn te laten stutten of te laten restaureren door een erkende restauratiestukadoor. Hierbij het plafond aanvullend vastzetten.</p> <p>- het plafond hangt erg door en vertoont scheuren.</p> <p>- voorbeeld van scheuren in het plafond met perklijsten.</p> | |
