## 2 Woningen inclusief bergingen

**Adres:** Huissensedijk 5 en 7

**Rapportage datum:** 9 oktober 2024

**Projectnummer:** KLA2024-23971-1

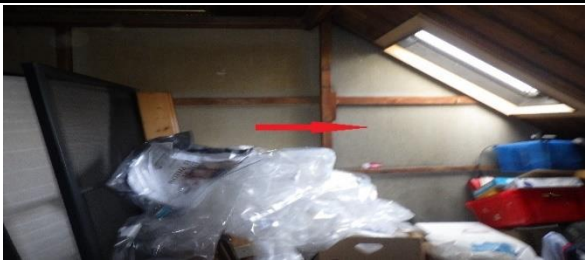
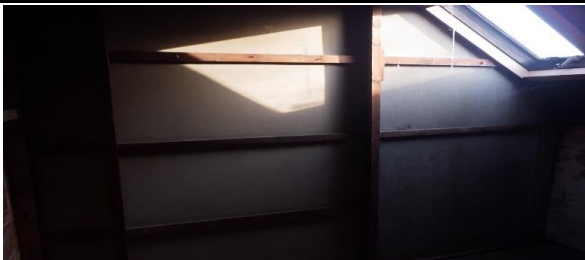
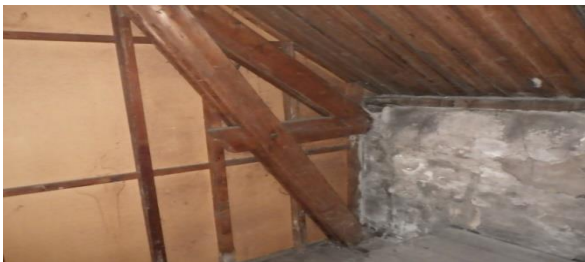
| Bronnummer | 1 |
| Plaats | 1e verdieping (woning scheidende wand nr5 en 7) |
| Materiaal | vlakke plaat |
| Mate van beschadiging | Niet beschadigd |
| Asbestsoort(en) | Betreffen de analyseresultaten van rapport Qcount 20.06401:<br>Chrysotiel (Serpentijn)<br>Crocidoliet (Amfibool) |
| Percentages (%) | Betreffen de analyseresultaten van rapport Qcount 20.06401:<br>10-15%<br>2-5% |
| Risicoklasse sanering | 2A |
| Urgentie/toelichting risicoklasse | Geen direct risico, saneren op korte termijn niet noodzakelijk. |

| Opmerkingen/aanbevelingen: Deze bron refereert naar het rapport Qcount 20.06401, bronnummer M01. Betreft analyse resultaten van Qcount, zie hiervoor bijgevoegd analysecertificaat. | |

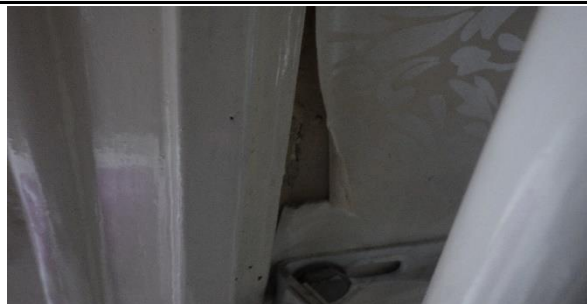
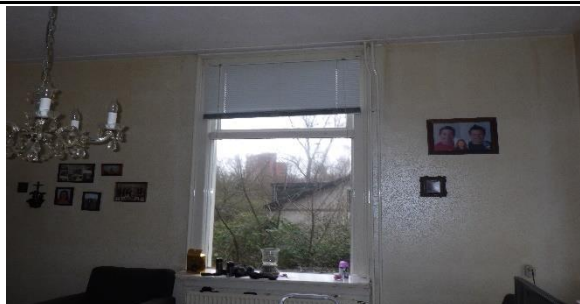
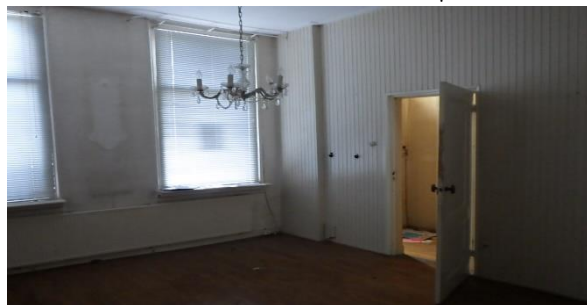
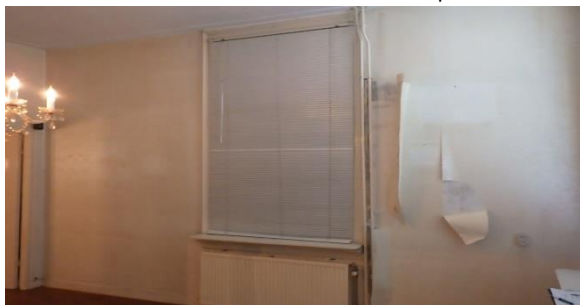
| <b>Bronnummer</b> | <b>2</b> |
| Plaats | wandafwerking thv zijgevel woonkamer nr7 |
| Materiaal | vlakke plaat |
| Mate van beschadiging | Niet beschadigd |
| Asbestsoort(en) | Betreffen de analyseresultaten van rapport Qcount 20.06401:<br>Chrysotiel (Serpentijn)<br>Crocidoliet (Amfibool) |
| Percentages (%) | Betreffen de analyseresultaten van rapport Qcount 20.06401:<br>10-15%<br>2-5% |
| Risicoklasse sanering | 2A |
| Urgentie/toelichting risicoklasse | Geen direct risico, saneren op korte termijn niet noodzakelijk. |

Opmerkingen/aanbevelingen: Deze bron refereert naar het rapport Qcount 20.06401, bronnummer M01.1. Betreft analyse resultaten van Qcount, zie hiervoor bijgevoegd analysecertificaat.

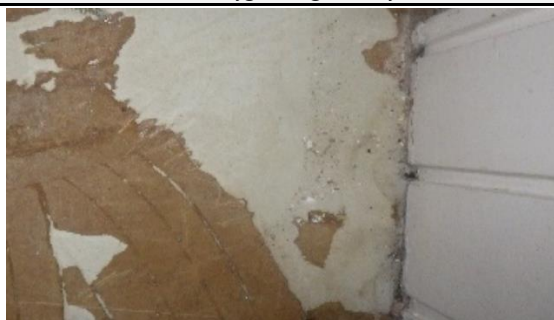
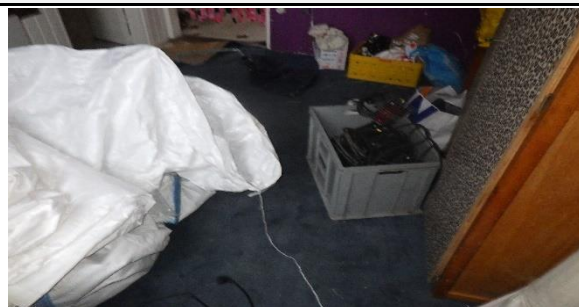
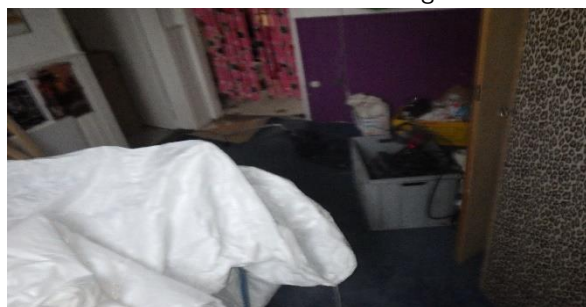
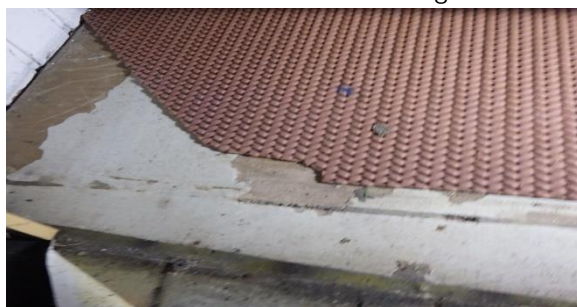
| <b>Bronnummer</b> | <b>5</b> |
| Plaats | vloer kamer naast keuken nr5 |
| Materiaal | onderlaag vloerzeil |
| Mate van beschadiging | Ernstig beschadigd (historisch) |
| Asbestsoort(en) | Betreffen de analyseresultaten van rapport Qcount 20.06401:<br>Chrysotiel (Serpentijn) |
| Percentages (%) | Betreffen de analyseresultaten van rapport Qcount 20.06401:<br>30-60% |
| Risicoklasse sanering | 2 |
| Urgentie/toelichting risicoklasse | Geen direct risico, saneren op korte termijn wel aanbevolen. |

Opmerkingen/aanbevelingen: De bovenliggende vloerbedekking laten liggen en tijdens sanering afvoeren als zijnde asbesthoudend.

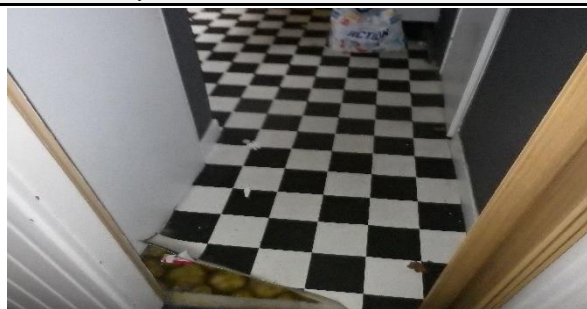
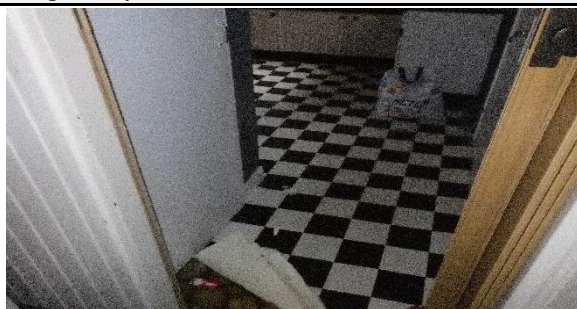
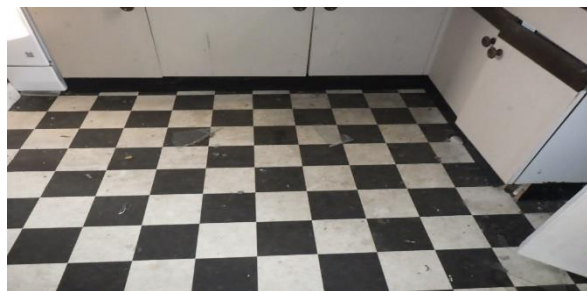
| <b>Bronnummer</b> | <b>6</b> |
| Plaats | vloer keuken nr5 |
| Materiaal | vloerzeil |
| Mate van beschadiging | Niet beschadigd |
| Asbestsoort(en) | Betreffen de analyseresultaten van rapport Qcount 20.06401:<br>Chrysotiel (Serpentijn) |
| Percentages (%) | Betreffen de analyseresultaten van rapport Qcount 20.06401:<br>30-60% |
| Risicoklasse sanering | 2 |
| Urgentie/toelichting risicoklasse | Geen direct risico, saneren op korte termijn wel aanbevolen. |

Opmerkingen/aanbevelingen: Deze bron refereert naar het rapport Qcount 20.06401, bronnummer M07.  
Betreft analyse resultaten van Qcount, zie hiervoor bijgevoegd analysecertificaat.

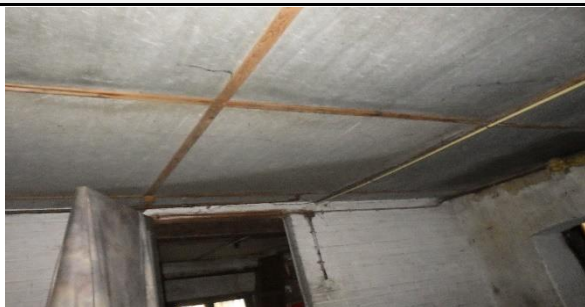
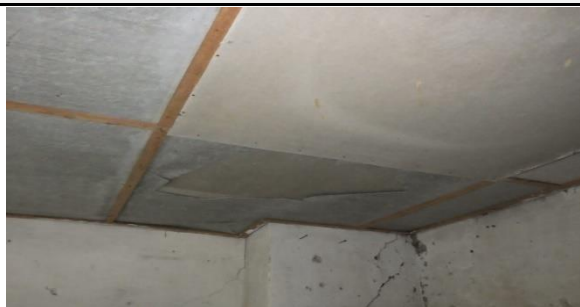
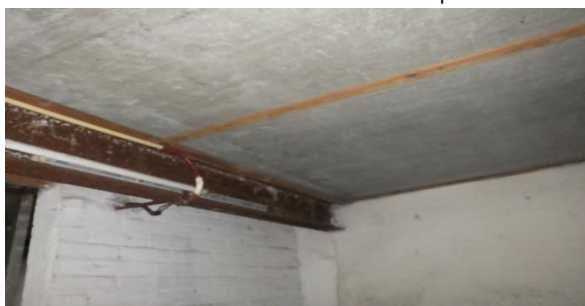
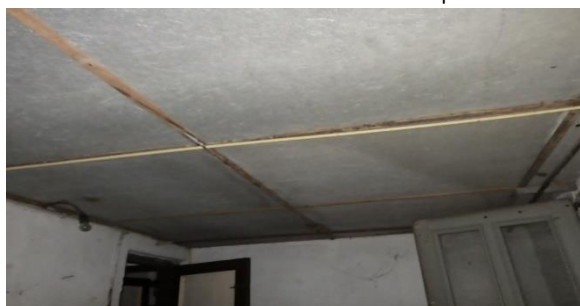
| Toepassing | Asbestcement vlakke plaat |

Opmerkingen/aanbevelingen: Deze bron refereert naar het rapport Qcount 20.06401, M08. Betreft analyse resultaten van Qcount, zie hiervoor bijgevoegd analysecertificaat.

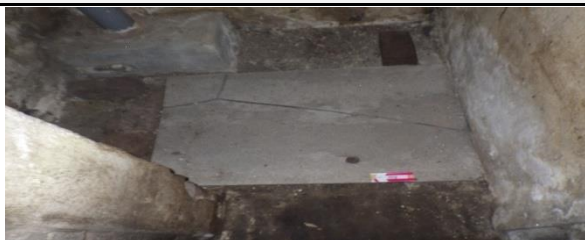
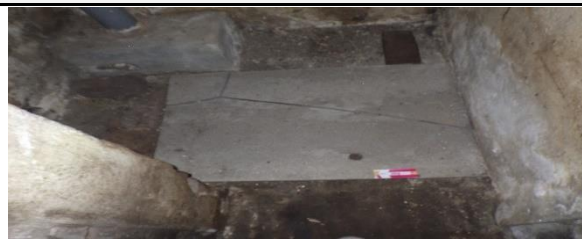
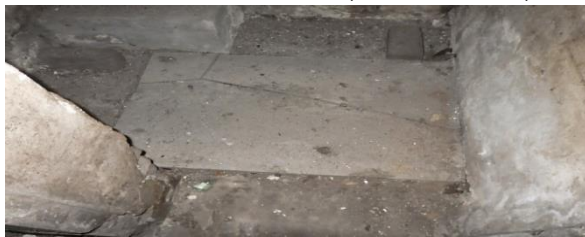
| Toepassing | Asbestcement vlakke plaat |

Opmerkingen/aanbevelingen: Deze bron refereert naar het rapport Qcount 20.06401, M09. Betreft analyse resultaten van Qcount, zie hiervoor bijgevoegd analysecertificaat.

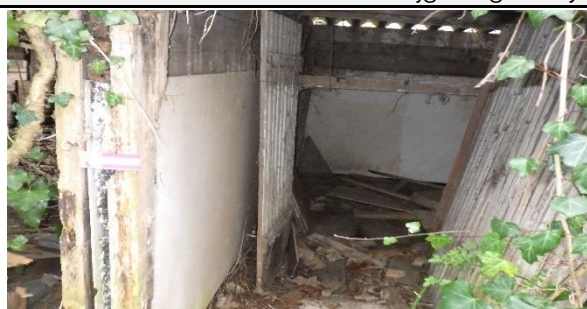
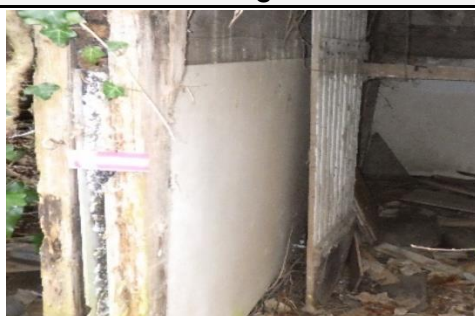
| Toepassing | Asbestcement vlakke plaat |

Opmerkingen/aanbevelingen: Deze bron refereert naar het rapport Qcount 20.06401, M10. Betreft analyse resultaten van Qcount, zie hiervoor bijgevoegd analysecertificaat. **De bron is reeds gesaneerd.**

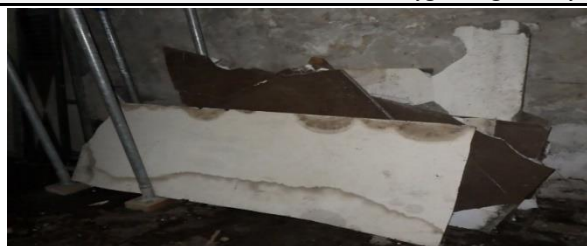
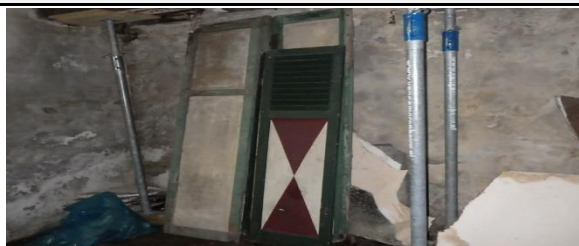
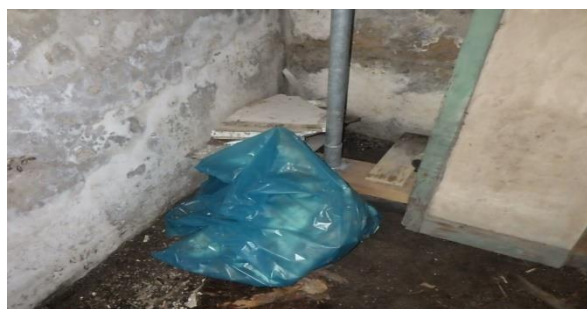
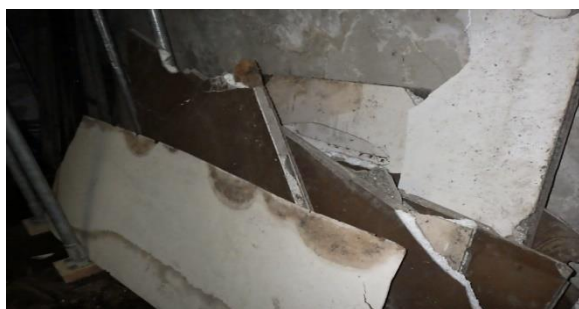
| Toepassing | Asbestcement vlakke plaat |

Opmerkingen/aanbevelingen: Deze bron refereert naar het rapport Qcount 20.06401, M10. Betreft analyse resultaten van Qcount, zie hiervoor bijgevoegd analysecertificaat.

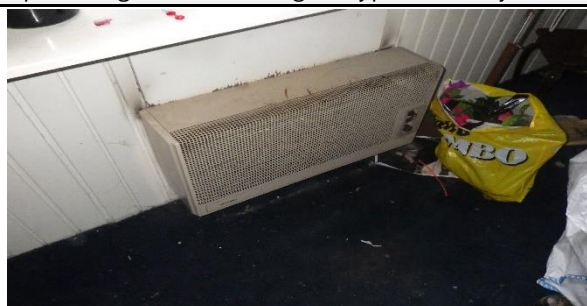
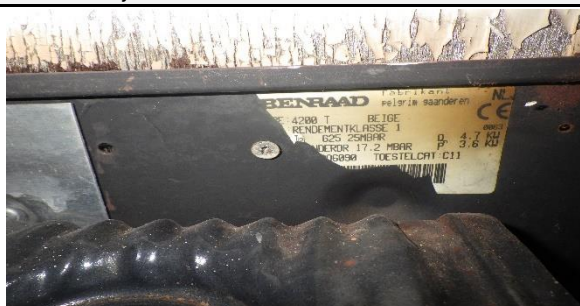
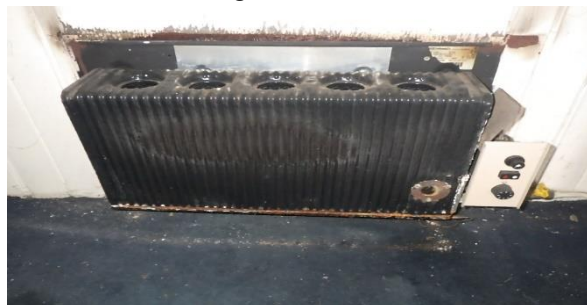
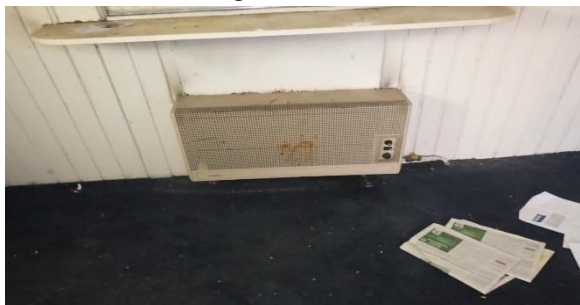
| Toepassing | koord en/of pakking |

Opmerkingen/aanbevelingen: Type en bouwjaar onbekend/moeilijk te zien

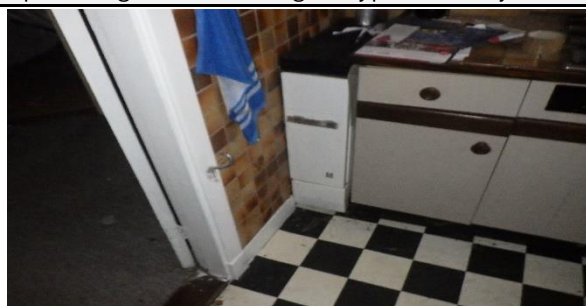
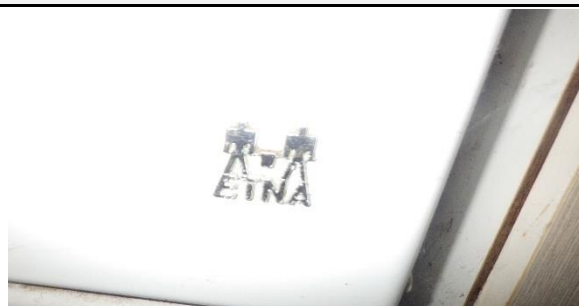
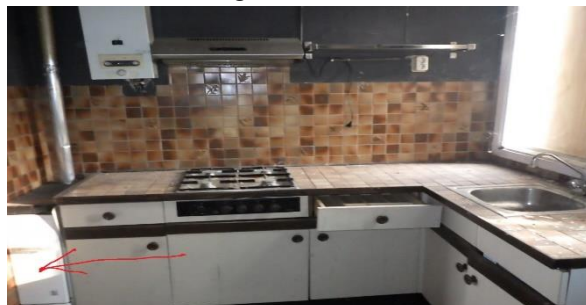
| Bronnummer | 13 |
|---|---|
| Toepassing | koord en/of pakking |

Opmerkingen/aanbevelingen: Type en bouwjaar onbekend

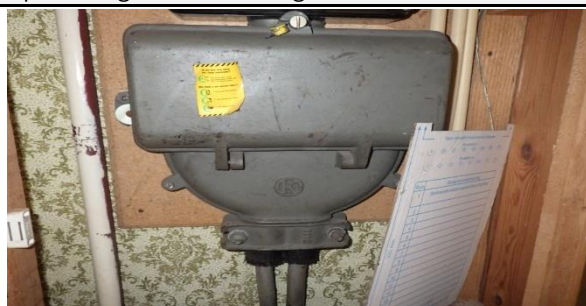
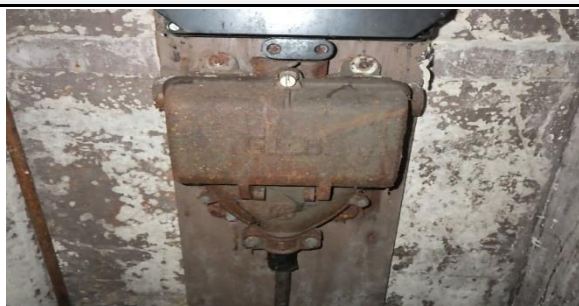
| Toepassing | koord en/of pakking |
