**INSPECTIERAPPORT 2025**  
**objectnummer 5415**  
Dijkwoningen  
Huissensedijk 5-7, 6842 AJ Arnhem

Objectnummer : 5415  
 Object : Dijkwoningen  
 Gelegen te : Huissensedijk 5-7, 6842 AJ Arnhem  
 Eigenaar/beheerder : Gemeente Arnhem Gebiedsrealisatie/Vastgoed  
 Adres eigenaar : Postbus 5465 6802 EL Arnhem  
 Rijksmonumentnummer :  
 Categorie : 05 Gebouwen, woonhuizen  
 Inspectiefrequentie : één keer per twee jaar

Inspectienummer : 5415.25.9.027  
 Inspectie uitgevoerd door : D. Wieggers, M. van Peer  
 Inspectiedatum : 31-3-2025

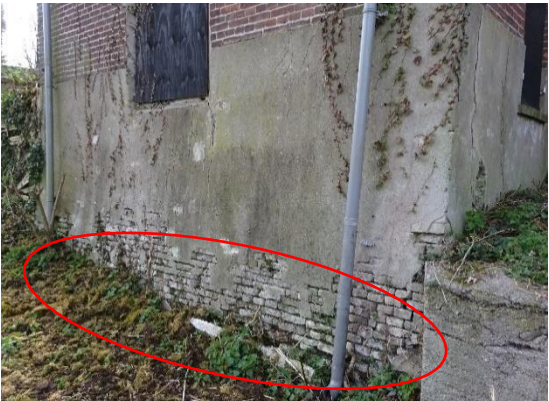
| Rubriek | Kwalificatie* | | | Toelichting | objectnummer 5415<br>Dijkwoningen |
|---|---|--|---|---|---|
| - achteraanbouw; metselwerk fundering tot maaiveld terras | | | S | De legmortel van het metselwerk is kapot gevoren waardoor deze verzand is en deels uitgespoeld. Mede door de grondruk van de hoger gelegen talud is dit muurdeel licht naar buiten toe geweken en uitgebukt. Mede oorzaak van de schade is de uitwatering van de hemelwaterafvoer en de zware begroeiing (recent verwijderd) vlak naast de bebouwing. Door wateronttrekking verzakkingen funderingen ook. Het is noodzakelijk de fundering te vernieuwen dan wel te versterken. Wellicht is dit met stalen perspalen en een betonnen funderingsbalk uit te voeren. | |

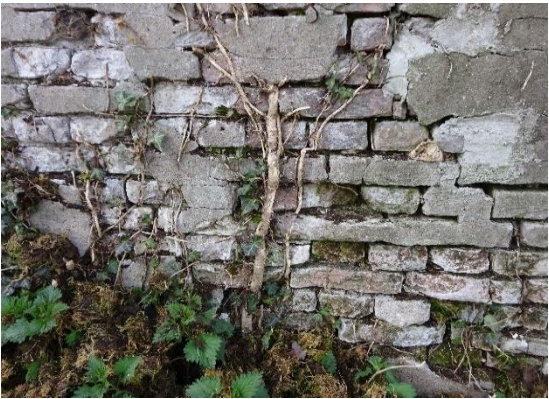
| Rubriek | Kwalificatie* | | | Toelichting | objectnummer 5415<br>Dijkwoningen |
|---|---|--|---|---|---|
| | | | | - voorbeeld van verzand en kapotgevroren metselwerk. | |

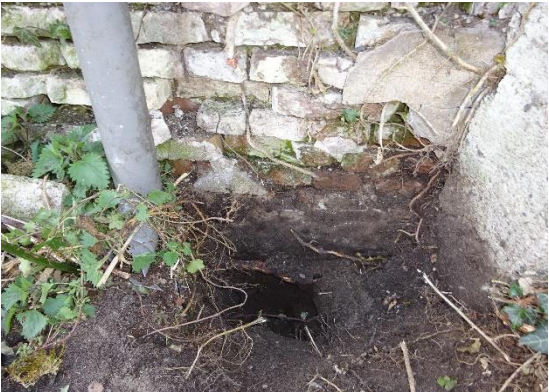
| Rubriek | Kwalificatie* | | | Toelichting | objectnummer 5415<br>Dijkwoningen |
|---|---|--|---|---|---|
| | | | | - voorbeeld van wortelgroei in het metselwerk. | |

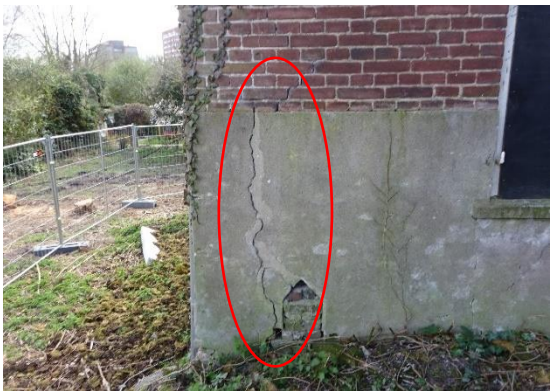
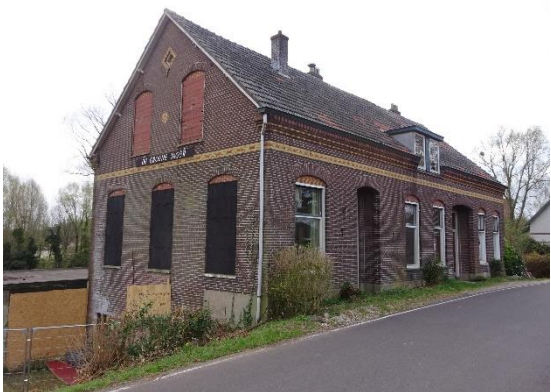
| Rubriek | Kwali-<br>ficatie* | Toelichting | objectnummer 5415<br>Dijkwoningen |
|---|---|---|---|
| <p>1.2 Gevels</p> <p>1.2.1 Baksteen</p> <p>Dijkwoningen:</p> <p>Metselwerk:</p> <ul style="list-style-type: none"> <li>- Waalformaat bakstenen in kruisverband; algemeen</li> </ul> | R | <p>- de verticale scheur duidt op gronddruk vanuit het hoger gelegen dijktafval en onvoldoende verankering van de gevel.</p> <p>In de voorgevel is ter hoogte van het portiek lichte scheurvorming en zetting waar te nemen. Dit is deels te wijten aan onregelmatige zetting van de fundering. Vanwege oorlogshandelingen is enige schade waargenomen. Deze is in het verleden met een op kleur gebrachte mortel gerepareerd. Rondom de gevelopeningen zijn lichte scheuren en uitgedrukt voegwerk waar te nemen door restanten van ijzeren kozijnankers. Deze roesten op waardoor de scheuren ontstaan. Bij een gevelrestauratie dienen deze kozijnankers verwijderd te worden. Zie ook Rubriek 1.4.2 Vensters.</p> <p>- noordelijke topgevel.</p> | |

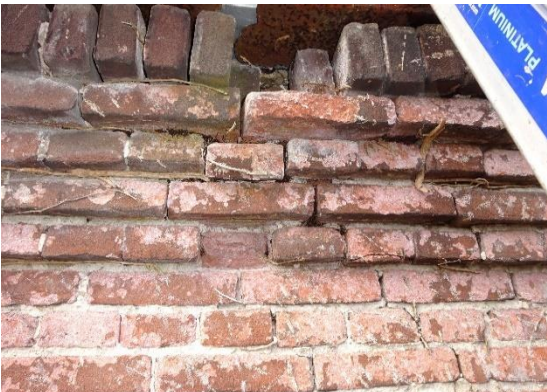
| Rubriek | Kwalificatie* | Toelichting |
|---|---|---|
| | | <p>objectnummer 5415<br/>Dijkwoningen</p> <p>- enige vervorming en uitbuiking van de borstwering. Ter plaatse is het metselwerk gescheurd en licht verzakt. De ondergelegen muurdoorbrekingen nader beoordelen.</p> <p>- scheurvorming boven het dak van de achteruitbouw. De vermoedelijke oorzaak is het spatten van de kap en onvoldoende ondersteuning van het metselwerk ter plaatse van de doorgangen naar de uitbouw.</p> <p>- ten gevolge van een langdurige lekkage is het metselwerk ingewaterd en zijn enkele bakstenen weggevallen.</p> <p>- door inwatering is het metselwerk kapotgevroren en zijn bakstenen weggevallen.</p> |

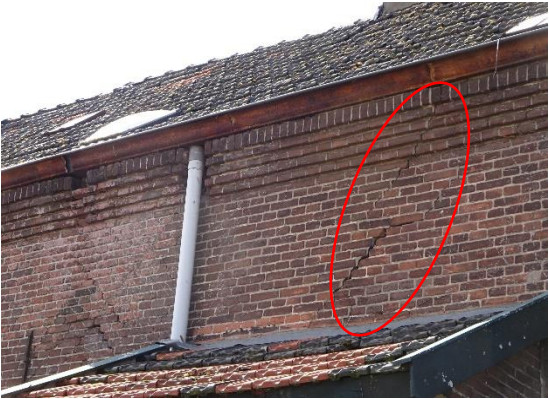
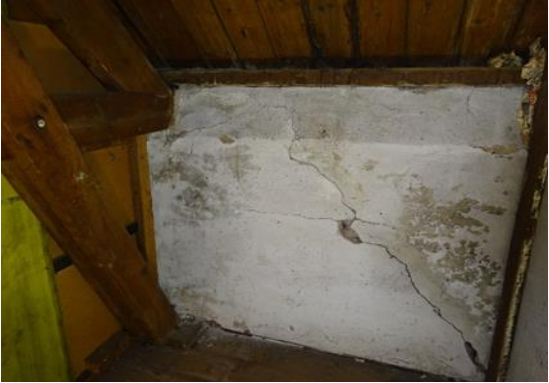
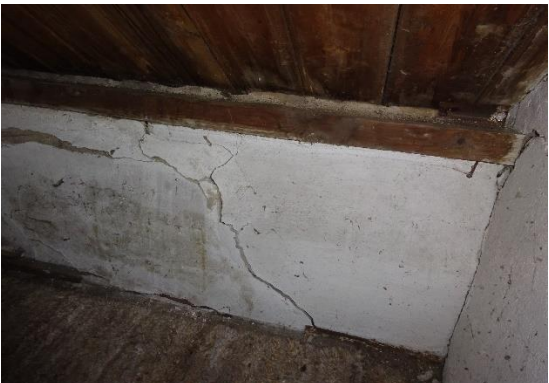
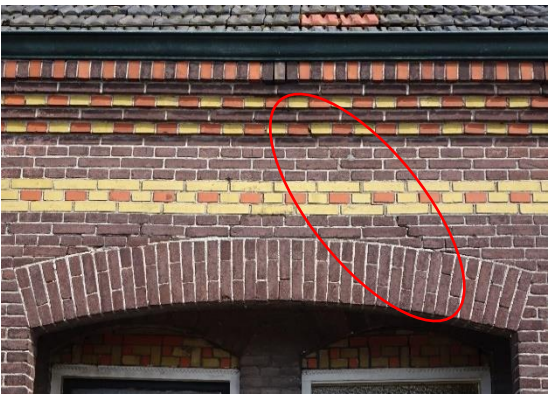
| Rubriek | Kwalificatie* | Toelichting |
|---|---|---|
| <p data-bbox="193 795 679 862">- borstwering boven de zolderverdieping; westgevel</p> | <p data-bbox="738 795 762 824">R</p> | <p data-bbox="1189 268 1428 331">objectnummer 5415<br/>Dijkwoningen</p> <p data-bbox="860 369 1492 432">- het metselwerk boven de toiletuitbouw is gescheurd en licht naar buiten geweken.</p> <p data-bbox="860 862 1492 925">De borstwering aan de westgevel vertoont plaatselijk enige scheuren aan de binnen- en buitenzijde.</p> <p data-bbox="860 1276 1492 1339">De borstwering aan de westgevel vertoont plaatselijk enige scheuren aan de binnen- en buitenzijde.</p> <p data-bbox="860 1691 1492 1720">- scheurvorming aan de buitenzijde boven het portaal.</p> |

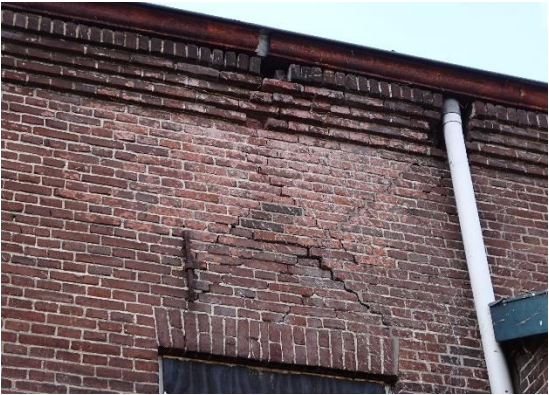
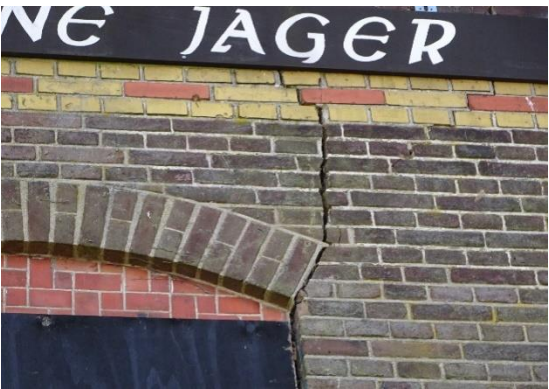
| Rubriek | Kwalificatie* | Toelichting |
|---|---|---|
| <p>- noordelijke topgevel; plaatselijk</p> | M | <p>Vermoedelijk is het kozijn door houtrot aangetast waardoor dit verzakt is. Het metselwerk is gescheurd en verzakt. Het is noodzakelijk het kozijn met de strekse boog (latei) te herstellen. Vervolgens het metselwerk opnieuw inboeten.</p> <p>Ten gevolge van aangetaste kozijnen en het spatten van de kapconstructie vertoont de gevel enige scheurvorming in de topgevel. Na herstel van de kap en de kozijnen kunnen de voorkomende scheuren hersteld worden door bijpassende bakstenen in te boeten. Indien noodzakelijk de scheuren fixeren door rvs wapeningsstaven.</p> <p>- verticale breuk, vermoedelijk ontstaan door verschil in zetting over de ondergelegen kelderwand.</p> <p>- scheurvorming boven zoldervenster in de noordelijke topgevel</p> |

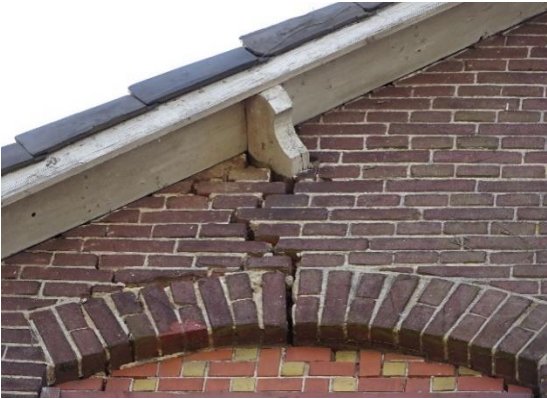
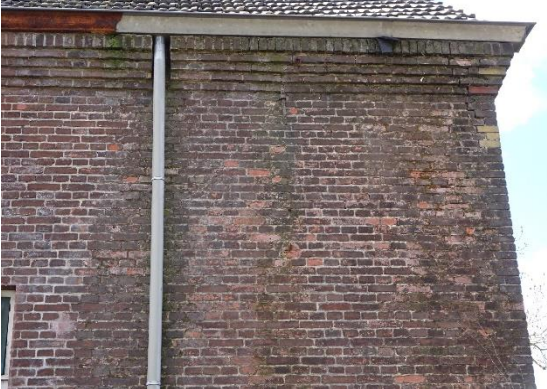
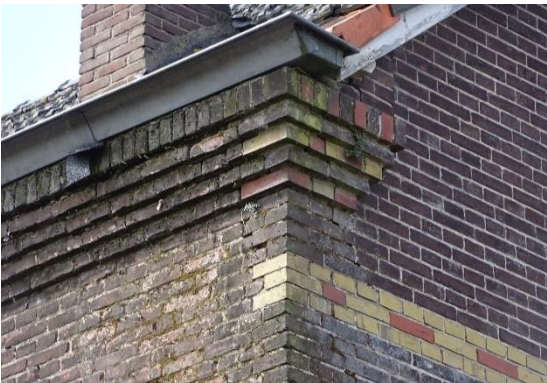
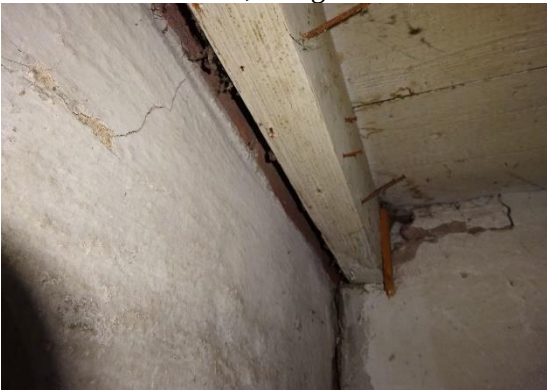
| Rubriek | Kwalificatie* | | | Toelichting | objectnummer 5415<br>Dijkwoningen |
|---|---|--|---|---|---|
| <p>- oostgevel plaatselijk boven de garage</p> <p>- achteruitbouw; zuidgevel kelder</p> | | | M | <p>- dezelfde scheur aan de buitenzijde (boven linker zoldervenster).</p> <p>Ten gevolge van langdurige lekkages van de dakgoot is het metselwerk vervuild geraakt met algen. Het voegwerk is verzand en uitgespoeld en door de grote hoeveelheid vocht zijn zeer waarschijnlijk diverse balkkoppen van de balken door houtrot aangetast. Dit zal nader onderzocht moeten worden bij het strippen van het interieur.</p> <p>- uitspoeling van leg- en voegmortel en mogelijk aangetaste balkkoppen.</p> | |

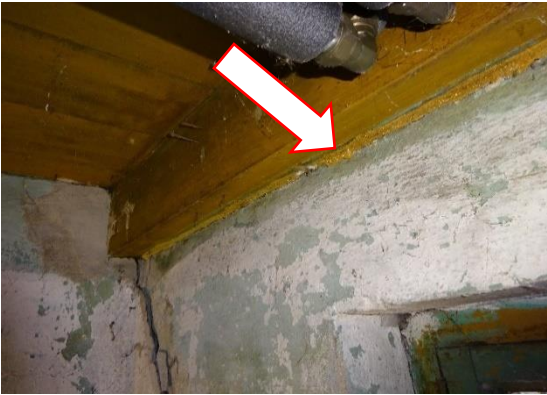
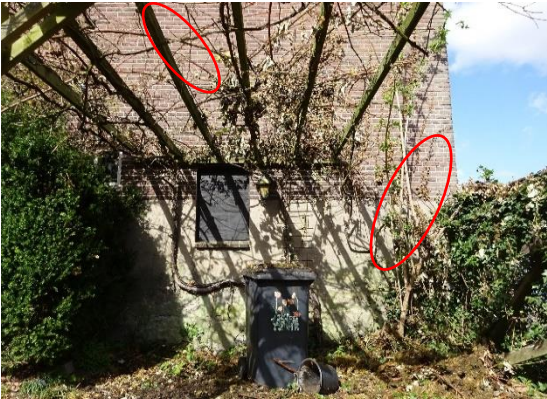
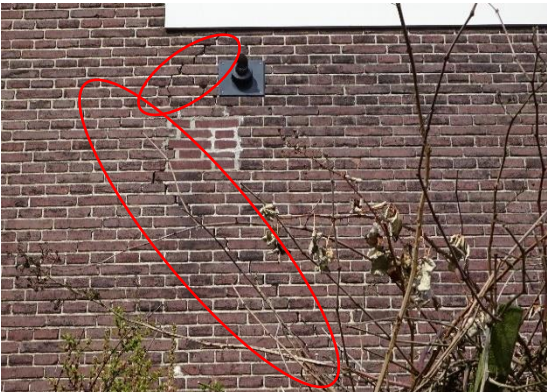
| Rubriek | Kwalificatie* | Toelichting |
|---|---|---|
| <p data-bbox="188 790 571 824">- achteruitbouw; beide zijgevels</p> | R | <p data-bbox="858 365 1485 465">In de voormalige toilet is de strijk balk met bouwschuim afgedicht. De binnenmuuraansluiting is licht gescheurd.</p> <p data-bbox="858 824 1437 992">Beide zijgevels vertonen diagonale scheuren ten gevolge van het verzakken en uitbuiken van de fundering. Indien dit verholpen wordt kunnen de scheuren ingeboet worden. Waar nodig rvs wapeningsstaven in de muren aanbrengen.</p> <p data-bbox="858 1265 1262 1299">- scheurvorming aan de zuidzijde.</p> <p data-bbox="858 1693 1385 1727">- diagonale scheurvorming aan de zuidzijde.</p> |

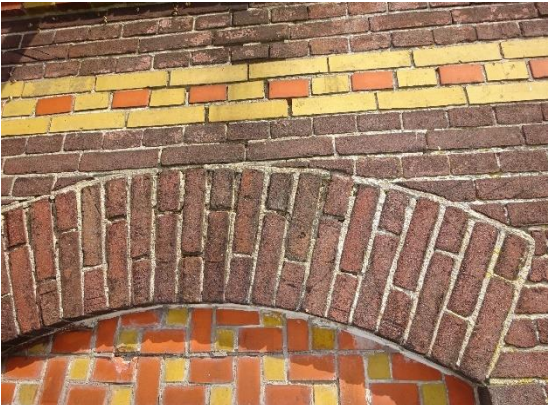
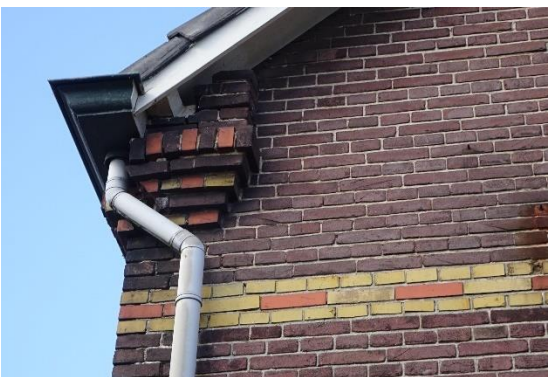
| Rubriek | Kwalificatie* | Toelichting |
|---|---|---|
| <p>- voegwerk; plaatselijk</p> | M | <p>Het voegwerk is algemeen licht afgezand. Aan de voorgevel in het portiek is het originele voegwerk nog aanwezig. Dit dient als voorbeeld voor het herstel van het overige gesneden voegwerk. Rekenen op partieel herstelwerk aan het voegwerk.</p> <p>Voorbeeld van afgezand en geërodeerd voegwerk. Enkele reparaties van oorlogsschade zijn nog te zien. Bij het herstel van het voegwerk dit reparatiewerk behouden.</p> <p>- voorbeeld van uitgespoeld en weggefallen voegwerk aan de voorgevel.</p> <p>- voorbeeld van uitgespoeld voegwerk aan de zuidelijke topgevel.</p> |

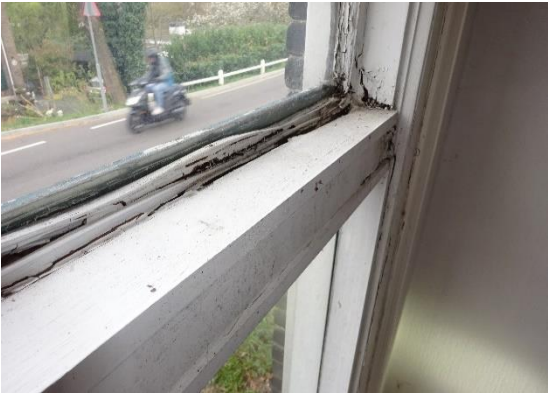
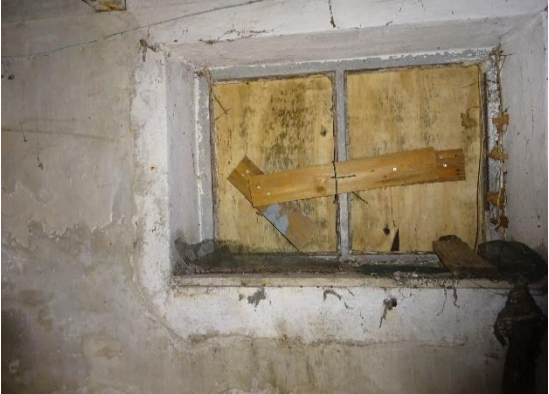
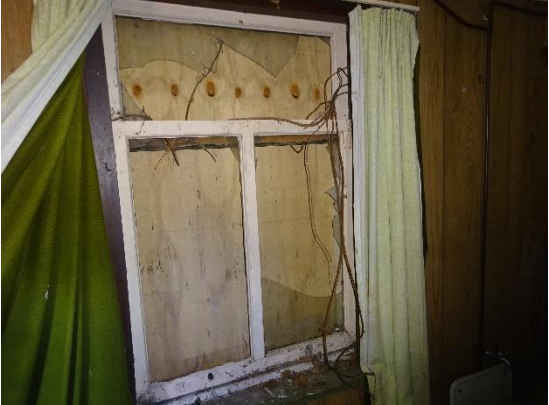
| Rubriek | Kwalificatie* | Toelichting |
|---|---|---|
| | | <p>objectnummer 5415<br/>Dijkwoningen</p> <p>- een eerder hersteld kozijn met wederom een zwamaantasting.</p> <p>- voorbeeld van een kelderkozijn met raam.</p> <p>- kozijn met bovenlichten in oostgevel; keuken huisnr. 3. Door langdurige lekkages van de goot (zie kader in de afbeelding) kan het kozijn door houtrot aangetast zijn.</p> <p>- voorbeeld van een oud T-schuifvenster. Mogelijk nog te behouden.</p> |

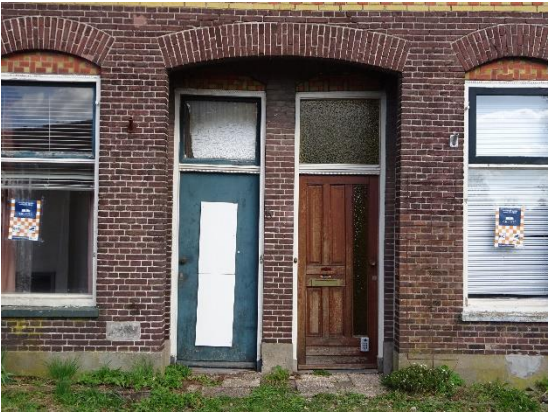
| Rubriek | Kwalificatie* | | | Toelichting | objectnummer 5415<br>Dijkwoningen |
|---|---|---|---|---|---|
| <b>1.5 Deuren, poortjes, toegangen</b><br><ul style="list-style-type: none"> <li>- 3 voordeurkozijnen met bovenlichten</li> <li>- hardstenen en gesmeerde dorpels en neuten</li> <li>- 3 voordeuren</li> </ul> | R | | M | M | <p>De dorpels zijn veelal gebroken. In het verleden is er reparatiewerk verricht met cementspecie, vermoedelijk vanwege het verzakken van het kozijn.</p> <p>Twee oude paneeldeuren zijn nog aanwezig. Deze zijn met plaatmateriaal afgedekt. Het is aan te bevelen deze nader te beoordelen in de werkplaats om deze te kunnen restaureren. Van huisnr. 7 is de deur al eens in hardhout vervangen.</p> |

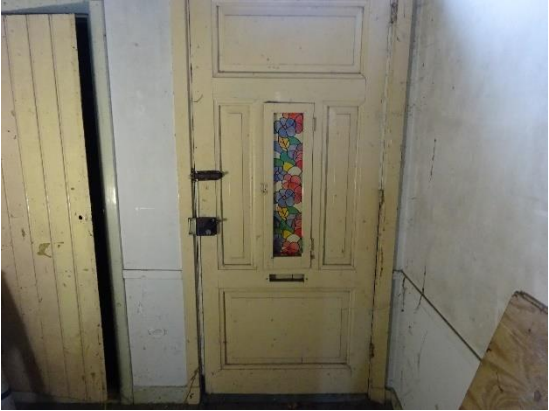
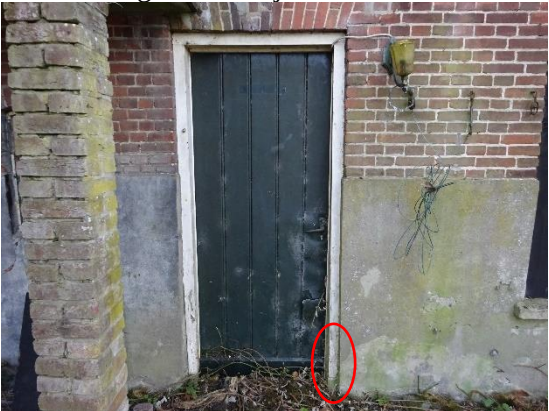
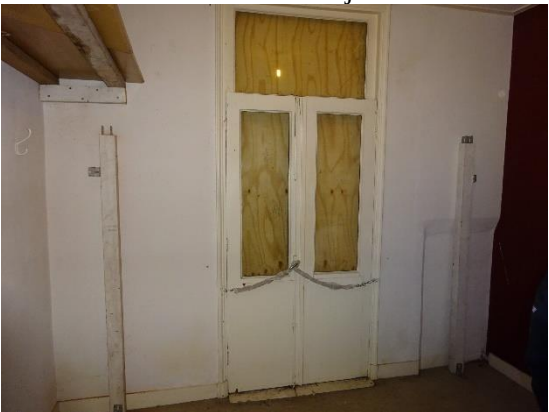
| Rubriek | Kwalificatie* | | | Toelichting | objectnummer 5415<br>Dijkwoningen |
|---|---|--|--|---|---|
| <p>- overige deurkozijnen met deuren</p> <p>- balkondeuren met kozijn en bovenlicht</p> | | | | <p>- originele voordeur van huisnr. 3. Aan de buitenzijde met plaatmateriaal bekleed. Na restauratie terugplaatsen.</p> <p>R</p> <p>Deels matig door houtrotaantastingen. Rekenen op plaatselijk hersteld dan wel vernieuwing.</p> <p>R</p> <p>Voor zover mogelijk te beoordelen.</p> | |

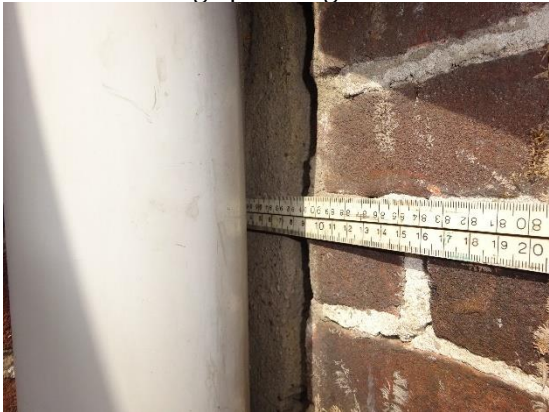
| Rubriek | Kwalificatie* | | | Toelichting | objectnummer 5415<br>Dijkwoningen |
|---|---|---|--|---|---|
| - aansluiting op achtergevel | M | | | De uitbouw staat aan de bovenzijde circa 80mm vrij van de achtergevel. In het verleden is de aansluiting al eens met specie dichtgezet. De aansluiting staat echter wederom open. Na het funderingsherstel de opening dichtzetten en het metselwerk verankeren met rvs wapeningstaven. | |

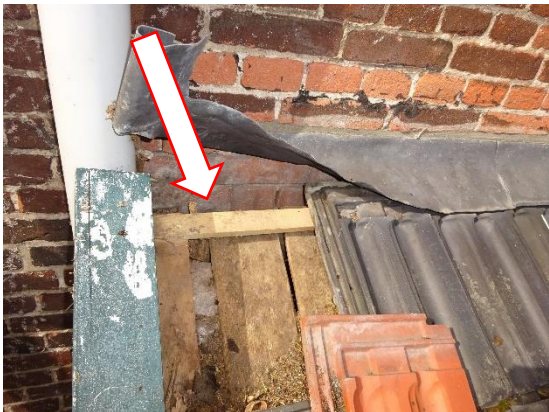
| Rubriek | Kwalificatie* | | | Toelichting | objectnummer 5415<br>Dijkwoningen |
|---|---|---|--|---|---|
| | | | | - opening tussen het dakbeschot en de achtergevel. | |

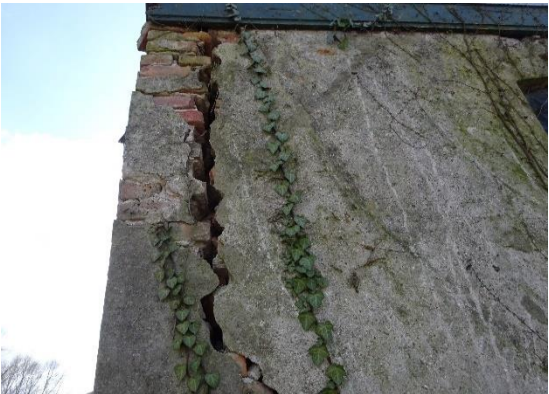
| Rubriek | Kwalificatie* | | | Toelichting | objectnummer 5415<br>Dijkwoningen |
|---|---|--|--|---|---|
| | | | | - verticale scheur aan de noordzijde. | |

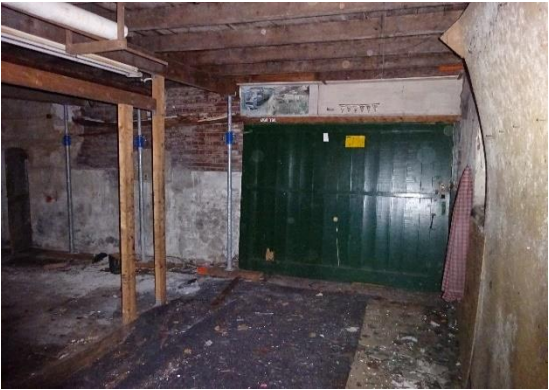
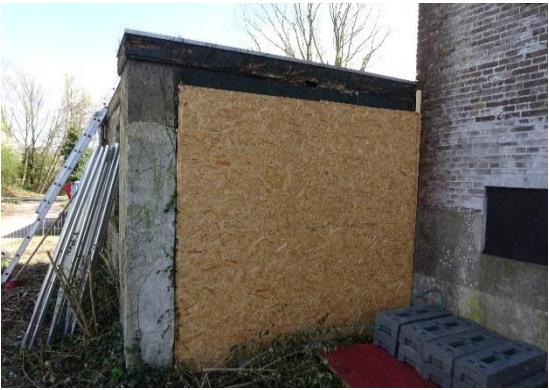
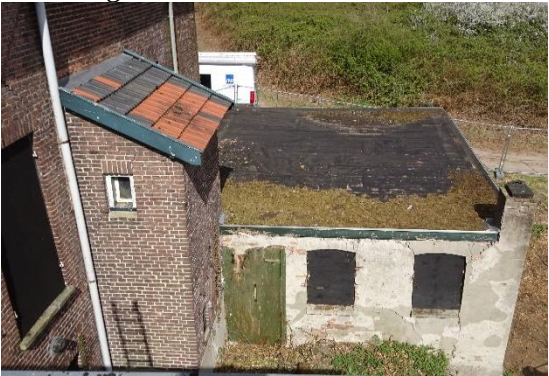
| Rubriek | Kwalificatie* | Toelichting |
|---|---|---|
| <p>- dakbedekking op platdak;<br/>ongemineraliseerd bitumen</p> | <p>S</p> | <p>objectnummer 5415<br/>Dijkwoningen</p> <p>Voor zover mogelijk te beoordelen vanwege het plaatmateriaal aan de buitenzijde.</p> <p>- de garagedeur is met plaatmateriaal dichtgezet.</p> <p>Overzicht garagedak.</p> <p>De dakbedekking is sterk verouderd, geplooid en gescheurd. Het dak is doorgezakt en de dakranden staan open door het uitzakken van de muren.</p> |

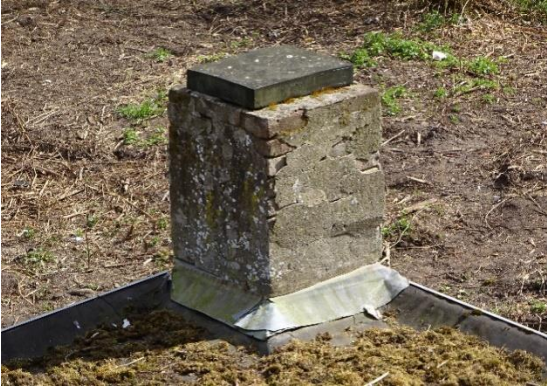
| Rubriek | Kwalificatie* | | | Toelichting | objectnummer 5415<br>Dijkwoningen |
|---|---|---|---|---|---|
| | | | | Het metselwerk is verzand en bakstenen zitten los. Het is noodzakelijk de schoorsteen opnieuw op te bouwen. | |

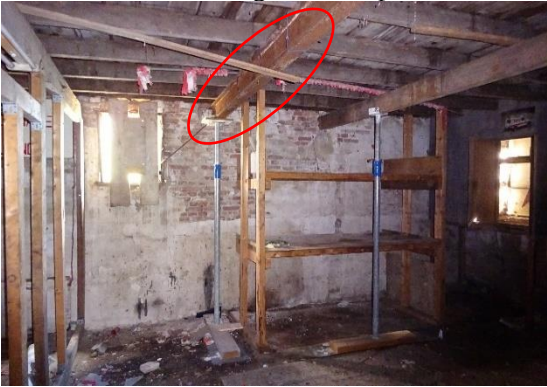
| Rubriek | Kwalificatie* | | | Toelichting | objectnummer 5415<br>Dijkwoningen |
|---|---|---|---|---|---|
| - stalen onderslagbalk IPE-profiel | | R | | De balk vertoont enige roestvorming. | |

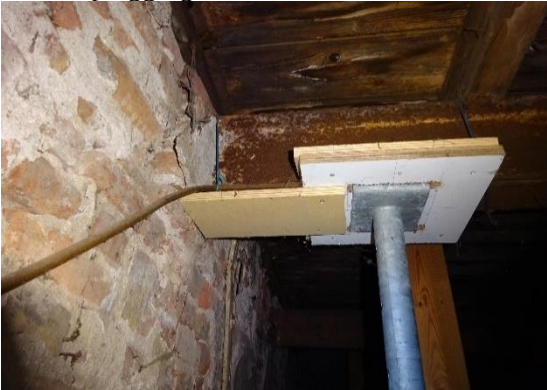
| Rubriek | Kwalificatie* | | | Toelichting | objectnummer 5415<br>Dijkwoningen |
|---|---|---|---|---|---|
| - oplegging in de buitenmuur | | | S | Door het uitzakken van de buitengevel is de oplegging niet meer betrouwbaar. In het recente verleden zijn er stutten geplaatst. Na het herstel van de fundering en de muren kan de onderslagbalk teruggeplaatst worden. | |

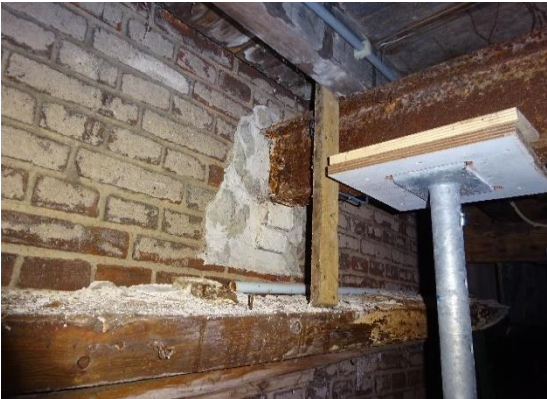
| Rubriek | Kwalificatie* | | | Toelichting | objectnummer 5415<br>Dijkwoningen |
|---|---|---|---|---|---|
| | | | | - oplegging in de binnenmuur (achtergevel). | |

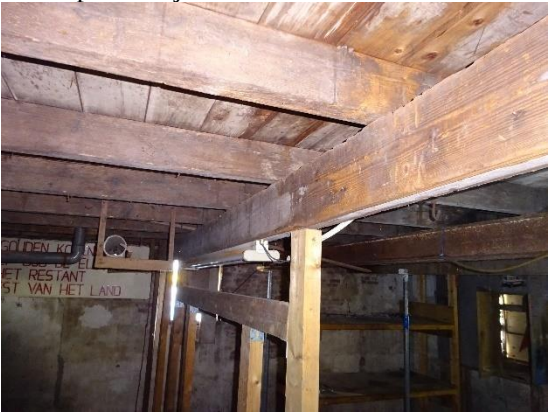
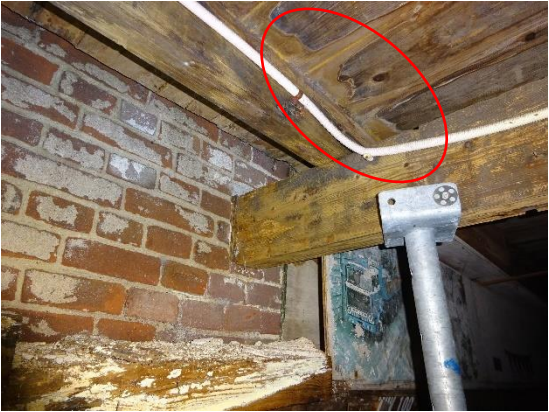
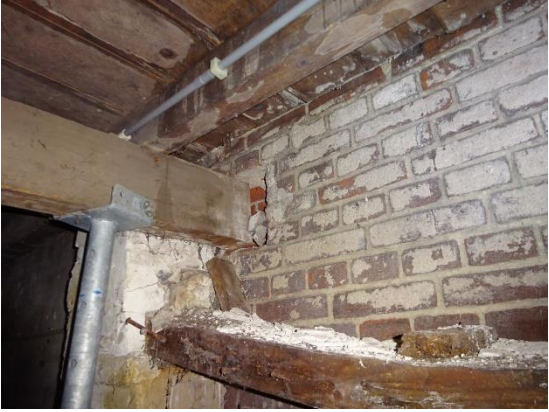
| Rubriek | Kwalificatie* | Toelichting |
|---|---|---|
| <p>- houten balklaag met houten dakbeschot; algemeen</p> <p>- plaatselijk</p> | <p>R</p> <p>S</p> | <p>Met name de balkkoppen zijn aangetast door houtrot en zwam. Een aantal balkkoppen liggen niet of deels in de muren. Het dakbeschot is plaatselijk ook door houtrot en zwam aangetast.</p> <p>Door inwatering van de muurlodaansluiting tegen de opgaande achtergevel en de openstaande dakranden zijn de balken in meer en mindere mate door houtrot aangetast. Een aantal balken is uit de muur getrokken door het wijken van de gevels. Rekenen op het geheel vervangen van de balklaag met dakbeschot.</p> <p>- voorbeeld van houtrot en zwamaantasting op het dakbeschot bij de oplegging in de achtergevel.</p> <p>- de strijk balk is uit de muur getrokken.</p> |

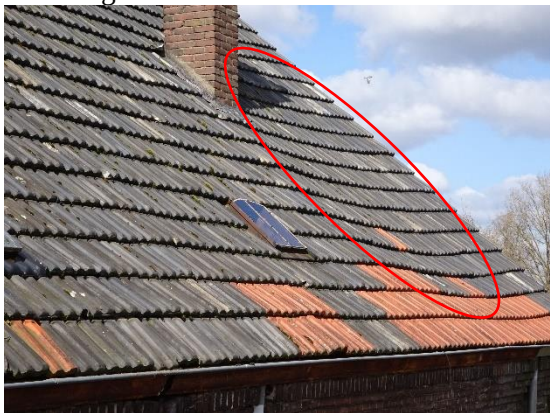
| Rubriek | Kwalificatie* | | | | Toelichting | objectnummer 5415<br>Dijkwoningen |
|---|---|---|---|---|---|---|
| 2.1.1 Hout<br>Dijkwoningen:<br>- zadeldak met naalddhouten Hollandse spanten, gordingen en muurplaten; algemeen | | | | | S | |
| | | | | | | De kapconstructie is te licht geconstrueerd. De dakvlakken vertonen diverse verzakkingen. Er zijn te weinig gordingen toegepast en de schuine liplassen hiervan zijn verkeerd geplaatst (óp de spanten in plaats van op 1/7de deel van de overspanning). Ook zijn de afmetingen van de gordingen te gering. Hierdoor zijn de gordingen in twee richtingen doorgebogen en verzakt. Door de doorgebogen gordingen drukt het dakbeschot de muurplaten naar buiten. Dit is vermoedelijk reeds lange tijd zo. In het verleden zijn de kieren met een kalkmortel dichtgestreken. Door de drukt vanuit de kap zijn de gemetselde borstweringen naar buiten gedrukt. Plaatselijk is het metselwerk hierdoor uitgebuikt en gescheurd.<br>Het is noodzakelijk de kap te restaureren en te versterken. Bij de restauratie kunnen de spanten behouden blijven. De gordingen allen vernieuwen in een zwaardere afmeting en met bijlegging van 2 extra gordingen aan beide dakvlakken. Vervolgens de verankeringen nazien, verbeteren en uitbreiden. Het naalddhouten dakbeschot indien mogelijk terugplaatsen dan wel vernieuwen om het beeld op zolder te behouden. Het is te overwegen om geïsoleerde dakplaten toe te passen. |

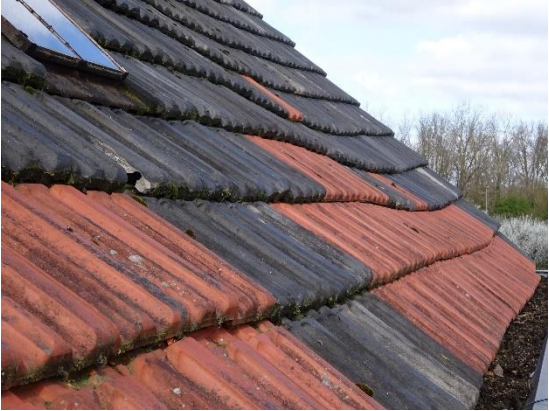
| Rubriek | Kwalificatie* | | | Toelichting | objectnummer 5415<br>Dijkwoningen |
|---|---|--|--|---|---|
| | | | | - voorbeeld van de doorbuiging. | |

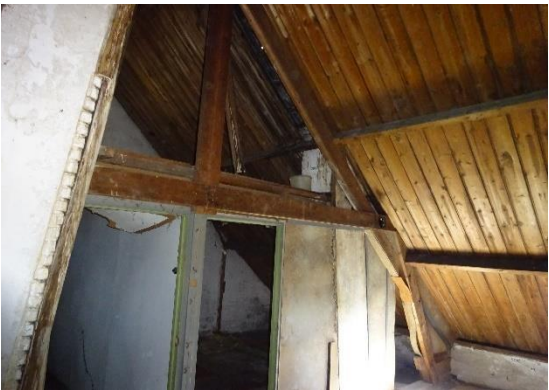
| Rubriek | Kwalificatie* | | | Toelichting | objectnummer 5415<br>Dijkwoningen |
|---|---|--|--|---|---|
| | | | | - overzicht van een spant in huisnr. 3. Aan de spanten zijn weinig gebreken geconstateerd. | |

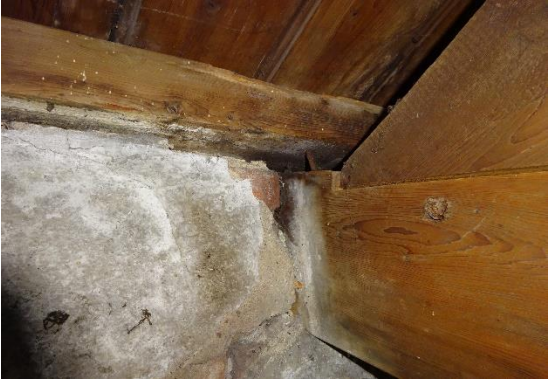
| Rubriek | Kwalificatie* | Toelichting |
|---|---|---|
| <p>- muurplaten</p> | M | <p>De muurplaten zijn gekanteld in het verleden door het spatten van de kap. Dit is vermoedelijk al wel een geruime tijd het geval. Op deze afbeelding is een aftimmering met een plaatje blik te zien waarin de gekantelde muurplaat is opgenomen. Bij een kaprestauratie in het werk bepalen of de muurplaten opnieuw gesteld en verankerd moeten worden. Het is te overwegen om de 2 meter een stalen constructie of trekanker om de muurplaat te plaatsen en deze te verankeren aan de onderliggende balklaag om verdere afschuiving te voorkomen. Eén en ander in overleg met de constructeur.</p> <p>- mede door een verzakt spantbeen is de koppeling met de muurplaat losgetrokken.</p> <p>- losgetrokken muurplaat van de blokkeel aan de westgevel bij huisnr. 3.</p> |

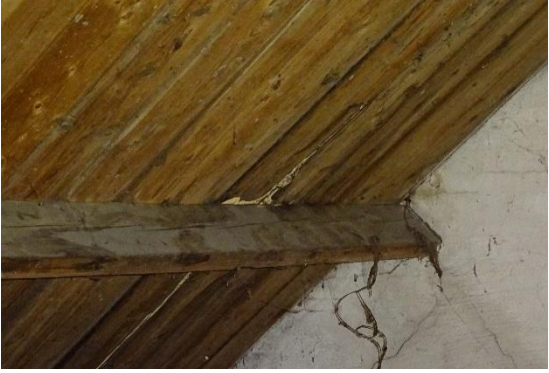
| Rubriek | Kwalificatie* | Toelichting |
|---|---|---|
| <p>- naalddhouten dakbeschot</p> | M | <p>Ten gevolge van gebroken dakpannen zijn sluimerende lekkages en daardoor zwamaantastingen ontstaan. Het dakbeschot vertoont op veel plekken (oude) en actuele lekkagesporen.</p> |

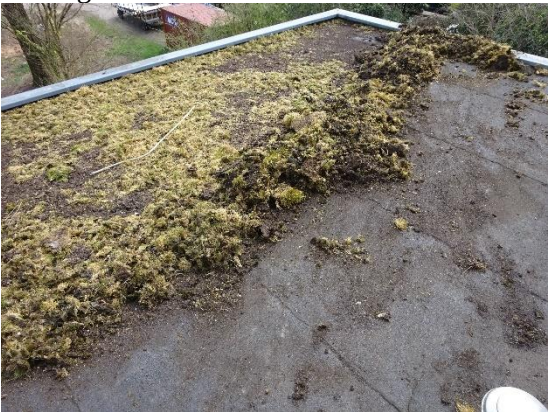
| Rubriek | Kwalificatie* | | | Toelichting | objectnummer 5415<br>Dijkwoningen |
|---|---|---|--|---|---|
| <p>2.2.5 Bitumen</p> <p>Achteruitbouw:</p> <ul style="list-style-type: none"> <li>- gemineraliseerd bitumen</li> </ul> | G | | | De dakbedekking is in het recente verleden al eens vernieuwd. Helaas is hierbij het afschot niet aangepast waardoor er water en vuil op blijft liggen. Bij gelegenheid opnieuw aanbrengen en verbeteren. De vervuiling van mossen is tijdens de inspectie verwijderd. | |

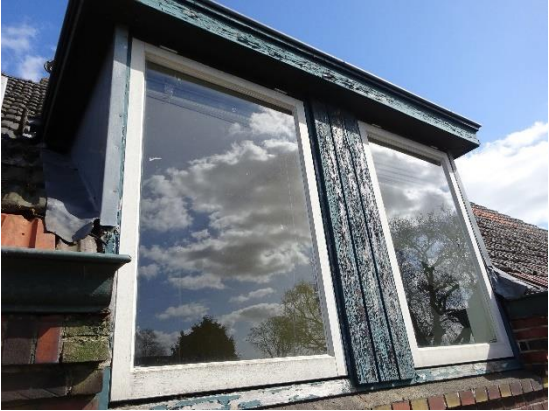
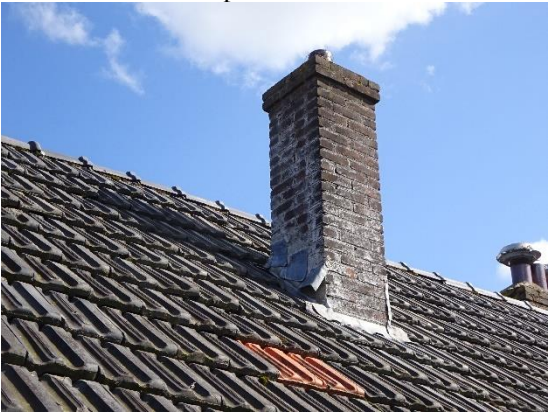
| Rubriek | Kwalificatie* | | | Toelichting | objectnummer 5415<br>Dijkwoningen |
|---|---|---|---|---|---|
| <ul style="list-style-type: none"> <li>- constructief</li> <li>- kozijn met ramen</li> <li>- enkel glas</li> <li>- buitenschilderwerk; algemeen</li> <li>- zinken zijwangen</li> <li>- voetlood onder zijwangen</li> <li>- zinken dakbedekking</li> </ul> <p>2.5.3 Dakramen</p> <ul style="list-style-type: none"> <li>- 2 gietijzeren dakramen</li> <li>- kunststof dakraam</li> <li>- modern dakraam; aluminium</li> </ul> <p>2.6 Schoorstenen<br/>Schoorsteen op voordak:</p> | G | R | R | M | De dakdoorbreking is onvoldoende ondersteund. Het pannendak is doorgebogen. Het is noodzakelijk dit bij een dakrenovatie te verbeteren. |
| | | | | M | Het houtwerk is verweerd, gescheurd en in het verleden al eens op summiere wijze hersteld. Rekenen op het geheel vervangen van de dakkapel. |
| | | | | S | Sinds lange tijd niet meer onderhoud en afgebladderd. |

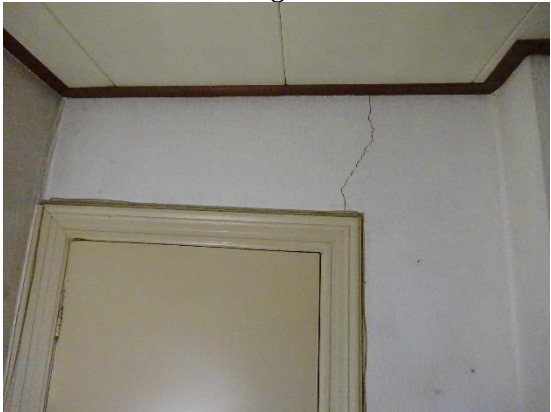
| Rubriek | Kwalificatie* | | | | Toelichting | objectnummer 5415<br>Dijkwoningen |
|---|---|--|---|--|---|---|
| <u>3.1 Binnenwanden</u><br>- binnenmuren; algemeen | | | R | | Voor zover waar te nemen vanwege de afwerklagen e.d. Boven een aantal deuopeningen komt lichte scheurvorming en verzakkingen voor. Enkele deurkozijnen zijn hierdoor vervormd. De binnendeuren zijn waar nodig in het verleden afgeschaafd. Bij het strippen van het interieur kan blijken dat er meer schade aanwezig is. | |

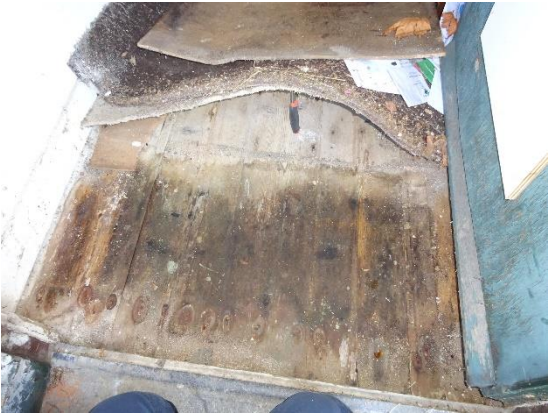
| Rubriek | Kwalificatie* | | | Toelichting | objectnummer 5415<br>Dijkwoningen |
|---|---|--|---|---|---|
| <p>- begane grond balklaag voorkamer<br/>huisnr. 7; plaatselijk</p> | | | M | <p>Voor zover mogelijk te controleren in gesloten toestand. De balklaag is verzakt en de vloerdelen door houtrot aangetast. Vermoedelijk is de balkkop door houtrot aangetast.</p> | |

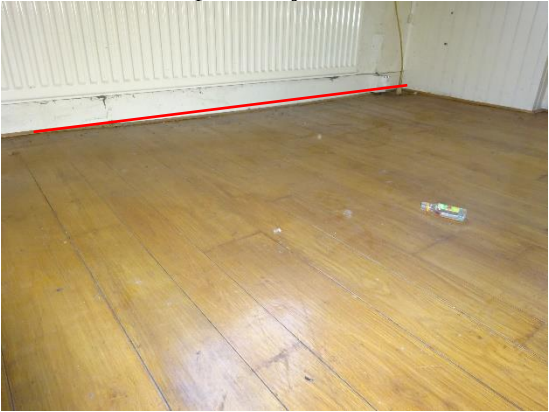
| Rubriek | Kwalificatie* | | | Toelichting | objectnummer 5415<br>Dijkwoningen |
|---|---|--|---|---|---|
| <p>- verdiepingsbalklaag; algemeen</p> | | | R | <p>De vloer is doorgezakt, mogelijke oorzaak is een afgerotte balkkop. Bij de restauratie zal de vloer geopend moeten worden voor nadere inspectie. Hierbij kan blijken dat er meer balkkoppen door houtrot aangetast zijn.</p> | |

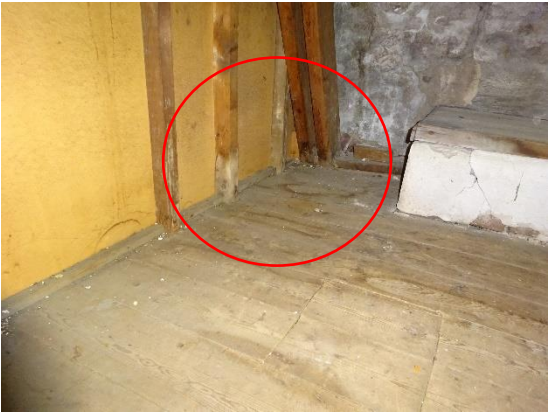
| Rubriek | Kwalificatie* | | | Toelichting | objectnummer 5415<br>Dijkwoningen |
|---|---|--|---|---|---|
| <p>- verdiepingsbalklaag naast portiek<br/>huisnr. 7</p> | | | | <p>Voor zover mogelijk waar te nemen en te beoordelen. Bij demontage van het interieur kan de kwaliteit goed beoordeeld worden. De balklaag met verdiepingsvloer vertoont plaatselijk lichte verzakkingen.</p> <p>De verdiepingsbalklaag met spantbeen zijn plaatselijk verzakt.</p> | |

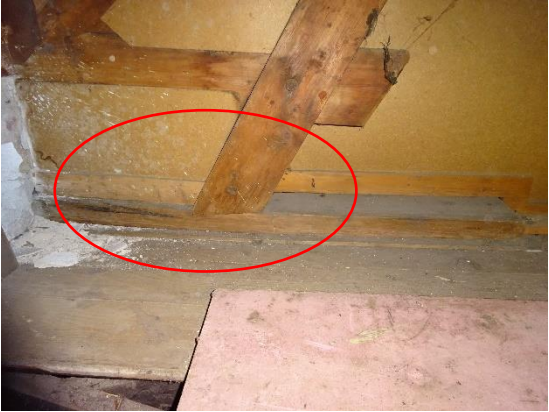
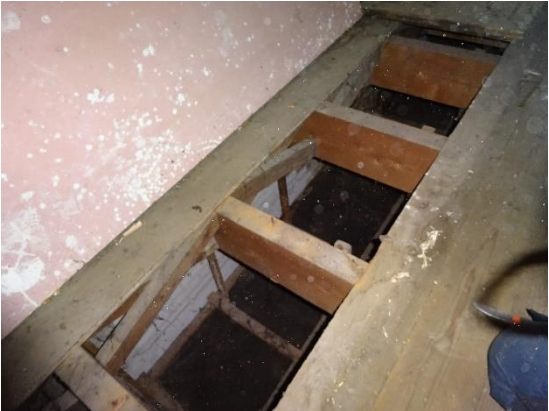
| Rubriek | Kwalificatie* | | | Toelichting | objectnummer 5415<br>Dijkwoningen |
|---|---|--|---|---|---|
| <ul style="list-style-type: none"> <li>- verdiepingsbalklaag boven portiek; huisnr. 5</li> <li>- verdiepingsbalklaag boven portiek huisnr. 3</li> </ul> | | | M | De balklaag is verzakt. Nader onderzoek naar de oorzaak is noodzakelijk. | |
| | | | M | De balklaag is verzakt. Nader onderzoek naar de oorzaak is noodzakelijk. | |

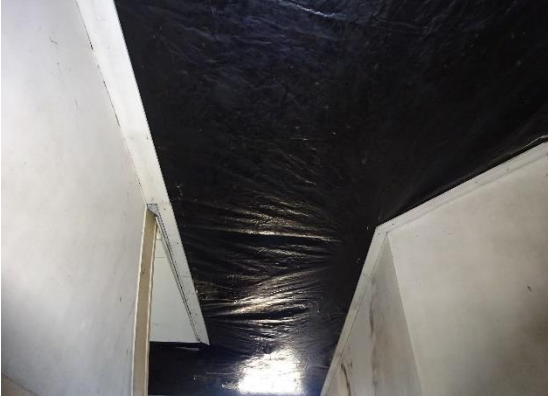
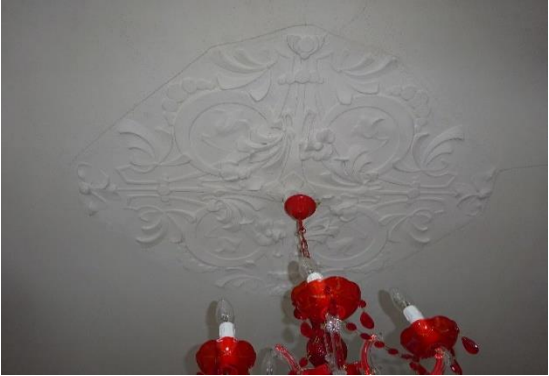
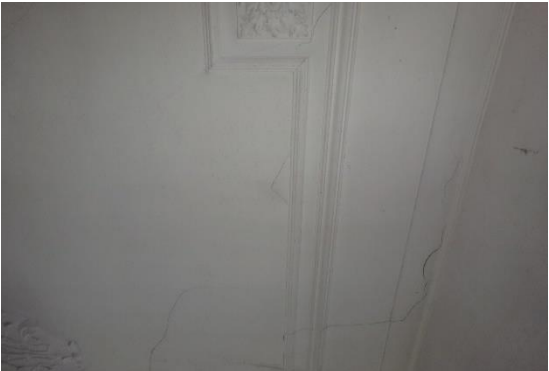
| Rubriek | Kwalificatie* | | | Toelichting | objectnummer 5415<br>Dijkwoningen |
|---|---|--|---|---|---|
| <p>- stucplafond met lijstwerk en middenrozet; huisnr. 5</p> | | | M | <p>- landbouwplastic in de gang.</p> <p>Het plafond is aan de noordwesthoek (straatzijde en binnenmuur met huisnr. 3) verzakt. Het stucwerk is gescheurd en zit wat los. De randen van het middenrozet tekenen zich af.</p> <p>Het is niet in te schatten of en wanneer plafonds naar beneden vallen. De bindingen aan de latten zijn niet te controleren tenzij de vloer erboven wordt losgemaakt. Het is voor de veiligheid daarom noodzakelijk het plafond op korte termijn te laten stutten of te laten restaureren door een erkende restauratiestukadoor. Hierbij het plafond aanvullend vastzetten.</p> <p>- het plafond hangt erg door en vertoont scheuren.</p> <p>- voorbeeld van scheuren in het plafond met perklijsten.</p> | |

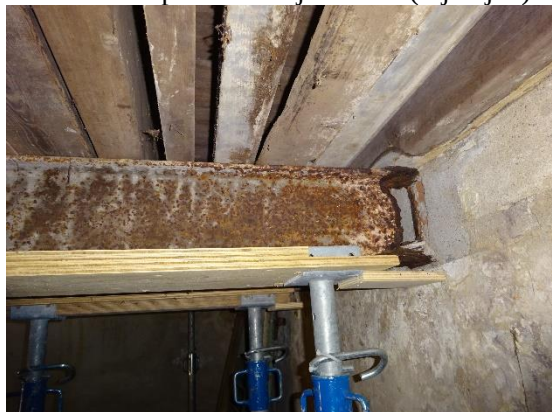
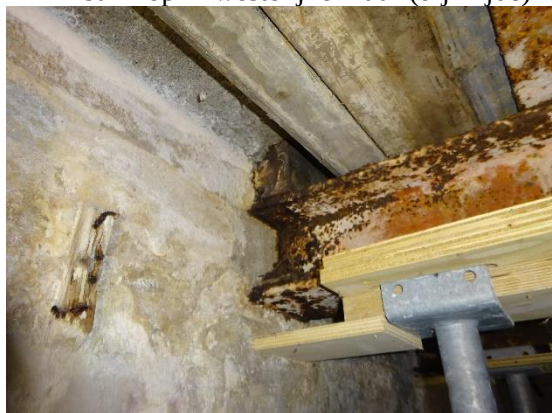
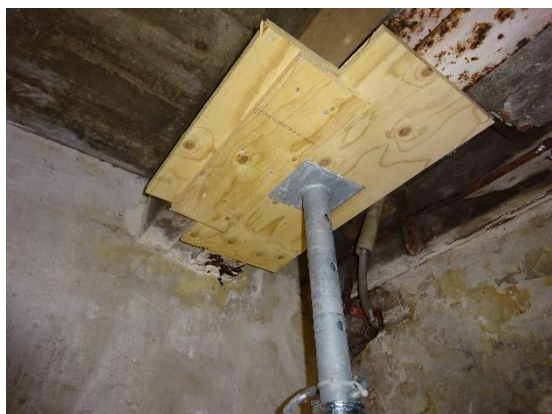
| Rubriek | Kwalificatie* | | | Toelichting | objectnummer 5415<br>Dijkwoningen |
|---|---|---|--|---|---|
| <b>3.4 Kelders</b><br>Huisnr. 3<br>- onderslagbalk; ijzeren I-profiel<br>- balkkop in westelijke muur (dijkzijde) | | R | | S | <p>De balk is verroest en kan door deze in de lijvige ijzermenie geconserveerd worden.</p> <p>De balkkop is doorgeroest. Het is noodzakelijk deze te herstellen. Hierbij kan een nieuw deel aangelast worden. Daaronder een extra stalen strip of profielstaal aanbrengen.</p> |
| - onderslagbalk; ijzeren H-profiel<br>- balkkop in westelijke muur (dijkzijde) | | R | | M | <p>De balk lijkt in een latere periode te zijn aangebracht. De loodmenie is nog aanwezig. Het is aan te bevelen de balk opnieuw te behandelen.</p> <p>De balkkop vertoont dikke roestschollen. Het is noodzakelijk de balkkop vrij te hakken om de dikte van het profielstijl vast te kunnen stellen. Indien noodzakelijk een strip onder de balk lassen en opleggen in de muur.</p> <p>- de balkkop aan de binnenmuurzijde is zekerheidshalve ook van een stut voorzien. Grote schade en roest aan deze balkkop is hier niet geconstateerd.</p> |

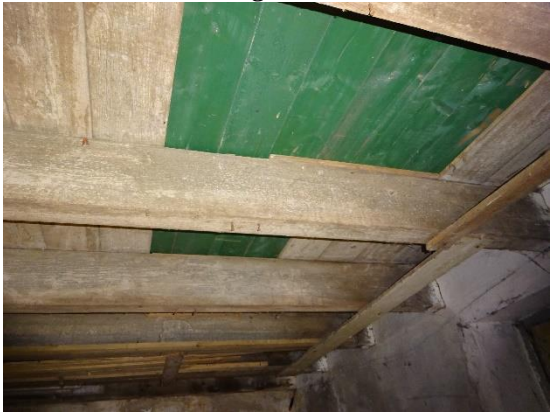
| Rubriek | Kwalificatie* | | | Toelichting | objectnummer 5415<br>Dijkwoningen |
|---|---|---|---|---|---|
| - houten balklaag | R | M | M | <p>Voor zover mogelijk te beoordelen. De balkkoppen lijken in een redelijke staat. Bij werkzaamheden aan de bovenliggende vloer zal de technische staat gecontroleerd moeten worden. In het verleden is een deel van de vloerplanken al eens vernieuwd.</p> <p>De balkkop is door licht houtrot aangetast. Het is noodzakelijk deze balk met bijpassend hout aan te lassen.</p> <p>Voor zover mogelijk zichtbaar vanwege het vuil op de vloer.</p> | |

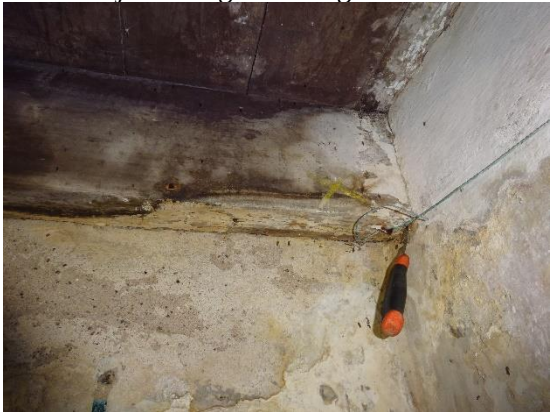
| Rubriek | Kwalificatie* | | | Toelichting | objectnummer 5415<br>Dijkwoningen |
|---|---|---|---|---|---|
| | R | M | S | De kelder wordt niet geventileerd. | |

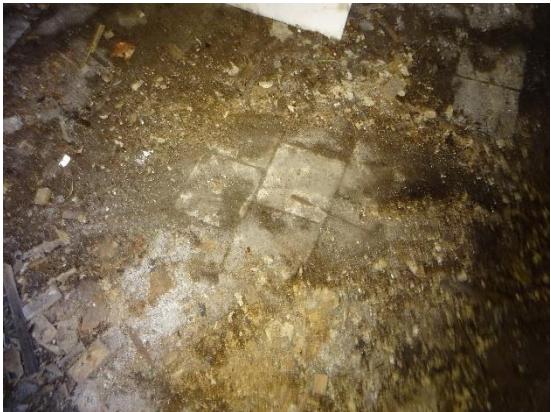
| Rubriek | Kwalificatie* | | | Toelichting | objectnummer 5415<br>Dijkwoningen |
|---|---|---|---|---|---|
| | R | M | S | De kelder wordt niet geventileerd. | |

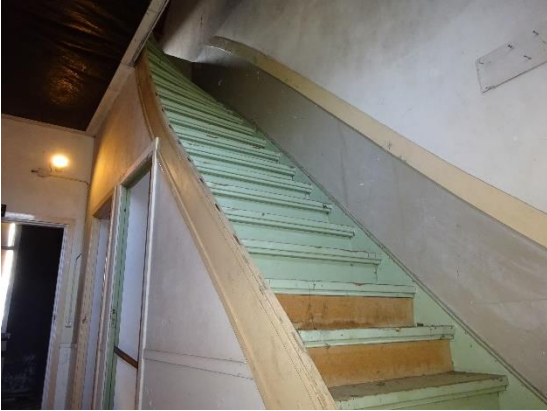
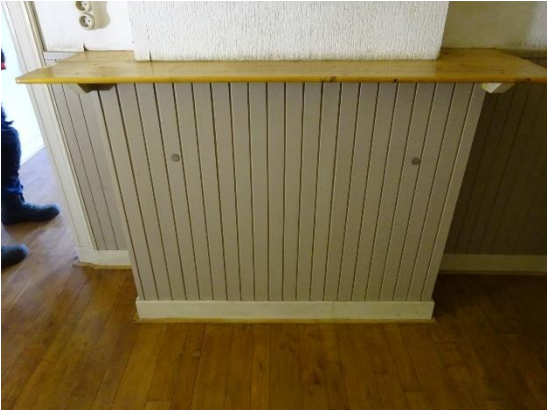
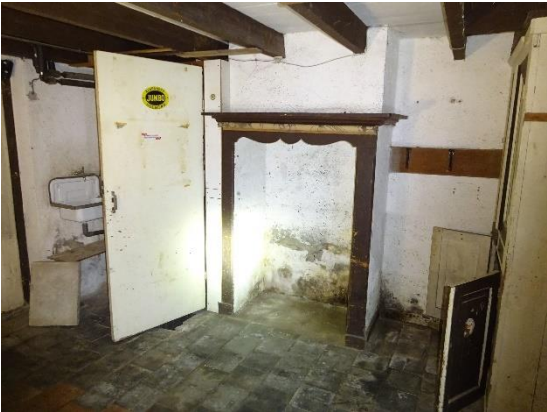
| Rubriek | Kwalificatie* | | | Toelichting | objectnummer 5415<br>Dijkwoningen |
|---|---|--|---|---|---|
| <p>- overige trappen</p> <p><u>3.6 Timmerwerk/lijstwerk</u><br/>- schouwmantel; huisnr. 7</p> <p>- schouw in kelder; huisnr. 5</p> | G | | R | <p>De leuning en het traphek op de zoldervloer is in het verleden verwijderd. De reden hiervan is onbekend. Het is noodzakelijk beide weer aan te brengen in een bij het huis passende stijl (kenmerken van Jugendstil gezien het plafond) vanwege de veiligheid.</p> <p>De schouwmantel is omtimmerd. Mogelijk is de originele mantel nog aanwezig. Bij een renovatie van het interieur de originele schouwmantel behouden.</p> <p>- schouw in de kelder. Behouden is aan te bevelen.</p> | |

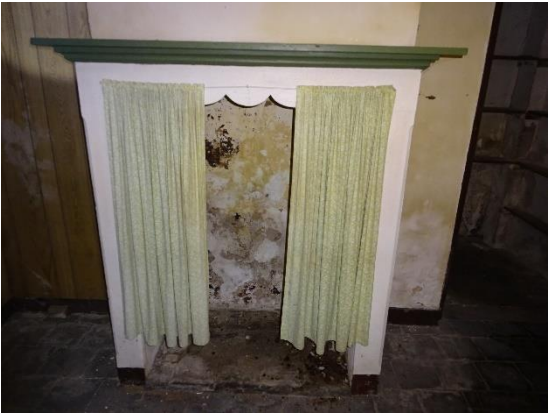
| Rubriek | Kwalificatie* | | | | Toelichting | objectnummer 5415<br>Dijkwoningen |
|---|---|---|---|---|---|---|
| | | | | | Schouw in de kelder. Behoudens is aan te bevelen. | |

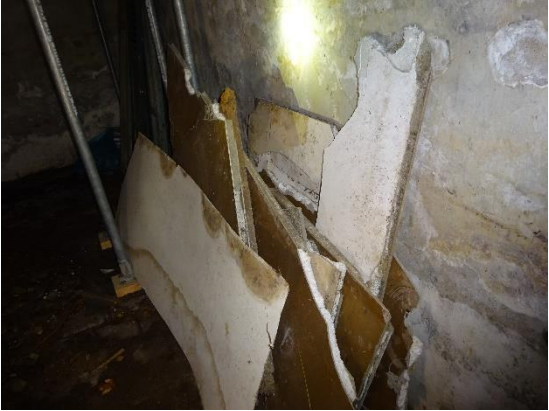
| Rubriek | Kwalificatie* | | | Toelichting | objectnummer 5415<br>Dijkwoningen |
|---|---|---|--|---|---|
| | | | | <p>In het gehele pand komen asbesthoudende materialen voor. Het betreft onder andere binnenwanden, losse platen op de vloer, opgeslagen platen in de kelder, beplating in ramen, vloerzeil en pakkingen van installatiewerk. Het pand is reeds geïnspecteerd en de asbesthoudende materialen geïnventariseerd en gerapporteerd.</p> | |

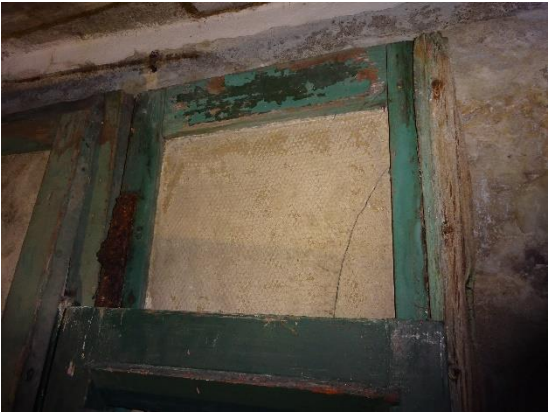
| Rubriek | Kwalificatie* | | | Toelichting | objectnummer 5415<br>Dijkwoningen |
|---|---|---|--|---|---|
| | | | | - beplating in kelderraam. | |

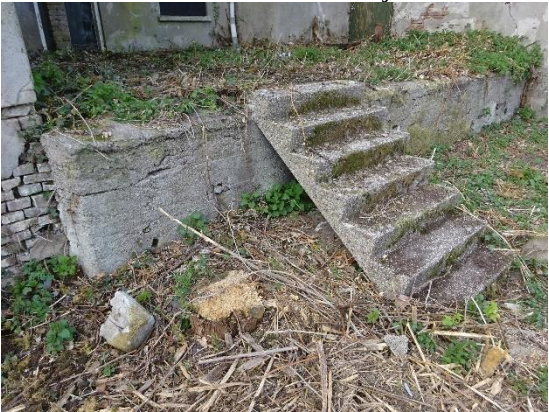
| Rubriek | Kwalificatie* | | | Toelichting | objectnummer 5415<br>Dijkwoningen |
|---|---|---|--|---|---|
| <p>- betonnen keerwand oostzijde</p> | | M | | <p>Betreft oud stampbeton. Deze keermuur is naar buiten geweken door de gronddruk. Om werkzaamheden aan de funderingen uit te kunnen voeren zal de keermuur verwijderd moeten worden.</p> | |

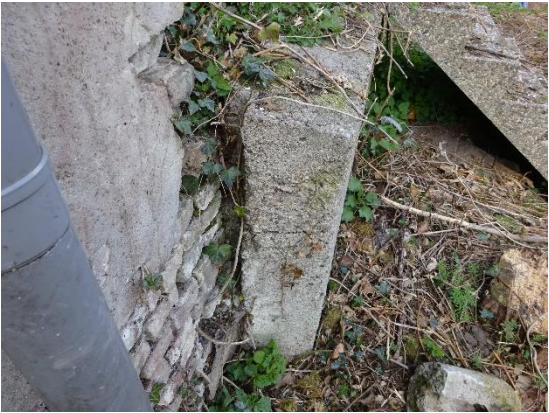
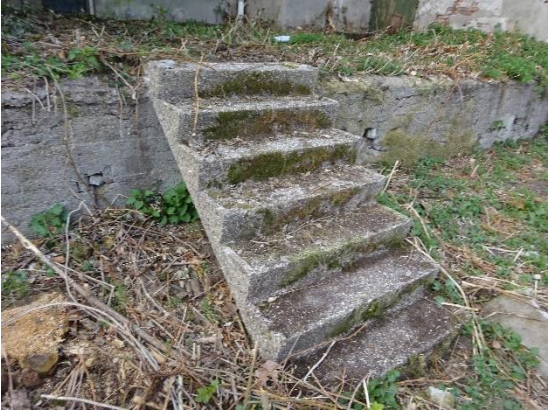
| Rubriek | Kwalificatie* | | | Toelichting |
|---|---|--|--|---|
| <p data-bbox="193 813 368 842">- betonnen trap</p> <p data-bbox="132 1323 491 1384">31-3-2025, D. Wiegiers,<br/>MONUMENTENWACHTER</p> | R | | | <p data-bbox="858 365 1230 394">- scheefstand van de keerwand.</p> <p data-bbox="858 846 1453 907">Door ouderdom is het beton afgezaand maar is nog voldoende functioneel.</p> |
