## 2 Woningen inclusief bergingen

**Adres:** Huissensedijk 5 en 7

**Rapportage datum:** 9 oktober 2024

**Projectnummer:** KLA2024-23971-1

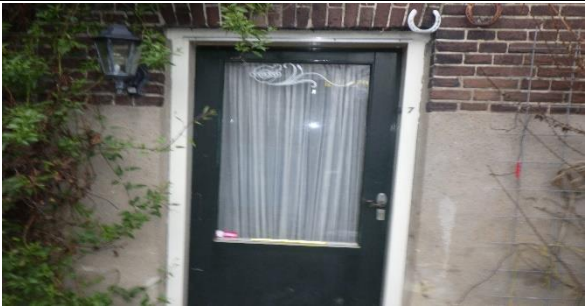
| <div></div> <div>Foto 5 Foto voor bron beglazingskit</div> <div></div> <div>Foto 6 Foto voor bron beglazingskit</div> | |

Na optische analyse bleek het materiaal GEEN asbestvezels te bevatten in een percentage boven de detectiegrens van 0,1% w/w.

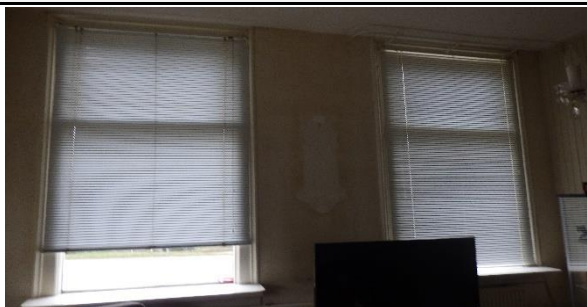
Opmerkingen/aanbevelingen: Deze bron refereert naar het rapport Qcount 20.06401, bronnummer M04 en M05. Betreft analyse resultaten van Qcount, zie hiervoor bijgevoegd analysecertificaat.

Foto 7 | Foto voor bron beglazingskit

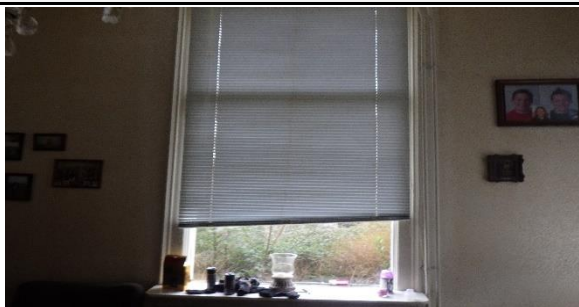
Foto 8 | Foto voor bron beglazingskit

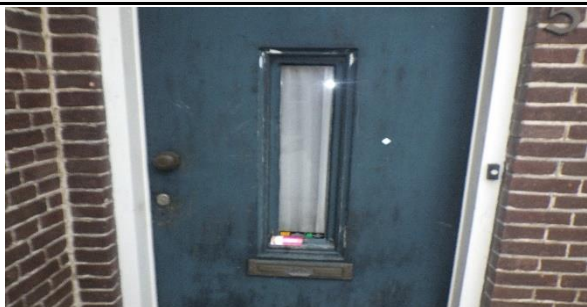
Opmerkingen/aanbevelingen: Deze bron refereert naar het rapport Qcount 20.06401, M11 en M12. Betreft analyse resultaten van Qcount, zie hiervoor bijgevoegd analysecertificaat.

Foto 22 | Foto voor bron stopverf

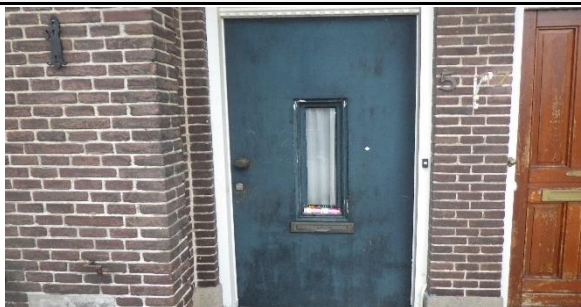
Foto 23 | Foto voor bron stopverf
